EVALUACIÓN DE LA CALIDAD DEL AGUA DE LLUVIA PARA SU APROVECHAMIENTO Y USO DOMÉSTICO EN IBAGUÉ, TOLIMA, COLOMBIA

Óscar E. Ospina-Zúñiga¹, Hildebrando Ramírez-Arcila²

Resumen. El artículo presenta los resultados del proyecto de investigación "Evaluación de la calidad del agua lluvia para su aprovechamiento y uso doméstico en la ciudad de Ibagué" realizado en la Universidad Cooperativa de Colombia, sede Ibagué, en el 2012. El problema de investigación partió del interés por estudiar el potencial de aprovechamiento del agua de lluvia como fuente alternativa para uso doméstico a partir de la determinación de sus condiciones fisicoquímicas y microbiológicas. La investigación comprendió ocho estaciones de muestreo donde se recogió agua sin contacto con superficie alguna. La caracterización incluyó la medición de turbidez, color aparente, pH, conductividad, temperatura, nitratos, alcalinidad total, cloruros, aluminio, dureza total, hierro total, sulfatos y coliformes totales. Los análisis efectuados demostraron que la composición físico química es susceptible de potabilización al no encontrar niveles temibles de contaminación. Al contrario, la mayoría de los parámetros analizados están d

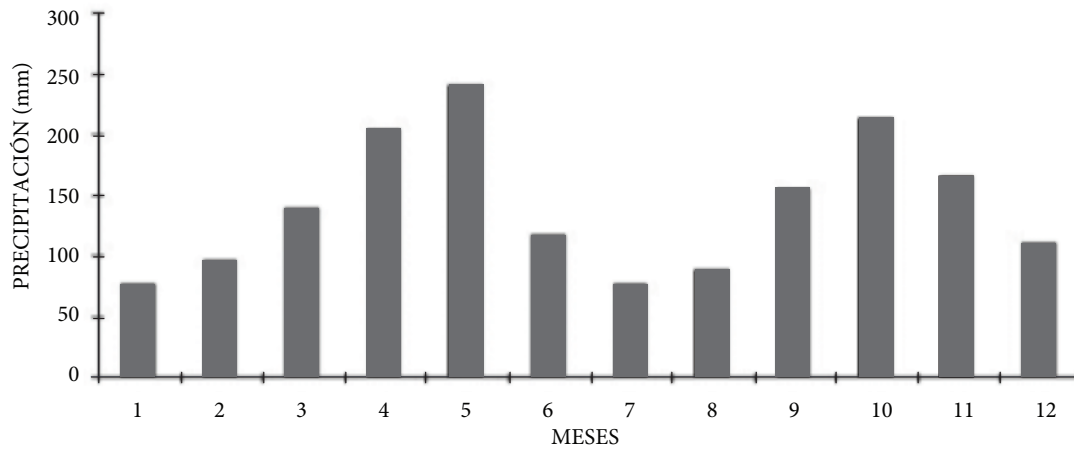
Figura 4. Precipitación en la ciudad de Ibagué de acuerdo con las medias mensuales de las cartas climatológicas

La intensidad de las aguas lluvias en la ciudad es variada debido al comportamiento de los fenómenos meteorológicos en la región, lo que conlleva periodos de baja y alta precipitación, como se describe en la figura 4, de acuerdo con las medias mensuales de las cartas

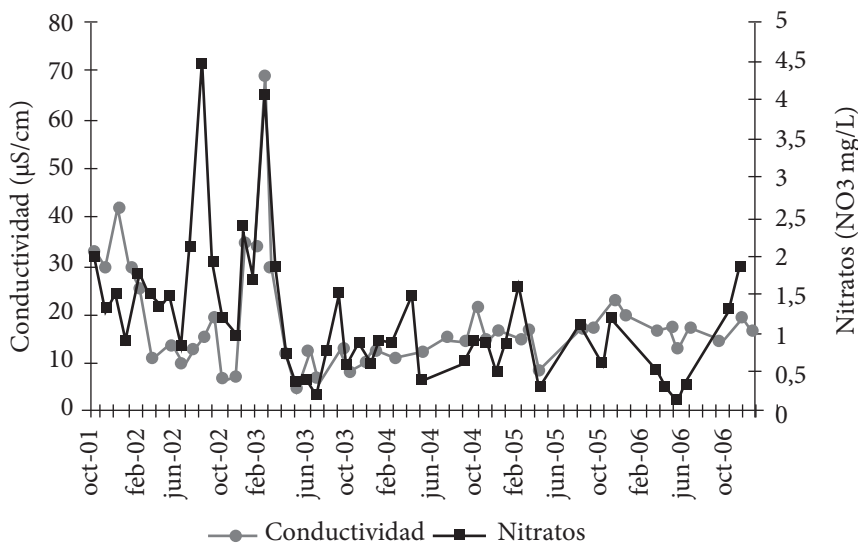
Figura 6. Conductividad y nitratos de la lluvia de Ibagué entre 2001 y 2006
Fuente [17]

El IDEAM se ha encargado desde 1998 de operar el programa de monitoreo del agua lluvia en el país. Su importancia radica en que este es utilizado como un indicador de la incidencia de actividades antrópicas sobre la calidad del aire, pues se logra a partir del seguimiento del pH, conductividad, nitratos y sulfatos, producto del análisis químico de las muestras recolectadas en los sitios de monitoreo seleccionados, teniendo en cuenta la representatividad y confiabilidad de los datos. En esa medida, para Ibagué se presentaron figuras correspondientes a pH y conductividad para el periodo comprendido entre 2001 y 2006 en la figura 5, y de nitritos en la figura 6 [17].

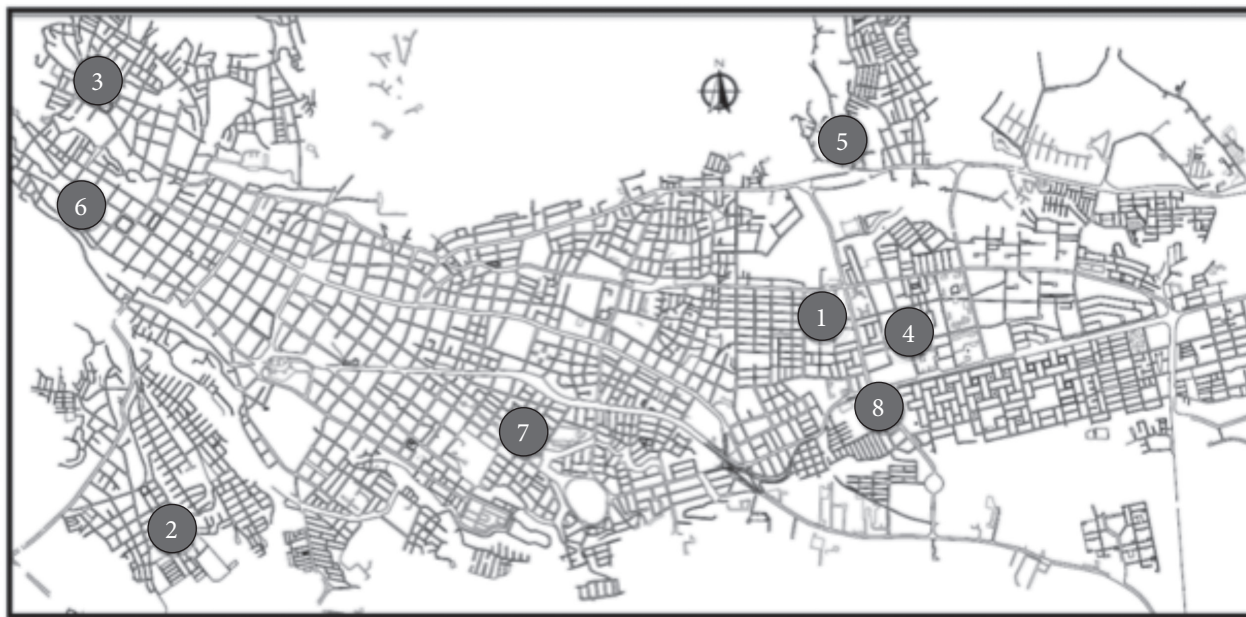
Figura 9. Localización de puntos de muestreo de agua lluvia en Ibagué

evitar cualquier riesgo de contaminación en un recipiente de polietileno esterilizado de forma cilíndrica y capacidad de 1000 ml. La ubicación de las zonas de muestreo se describen en la tabla 2 [20] y se localizan

en la figura 9. Las muestras se tomaron durante una lluvia prolongada y uniforme en toda la ciudad (26 de noviembre del 2013, a las 4:00 pm).

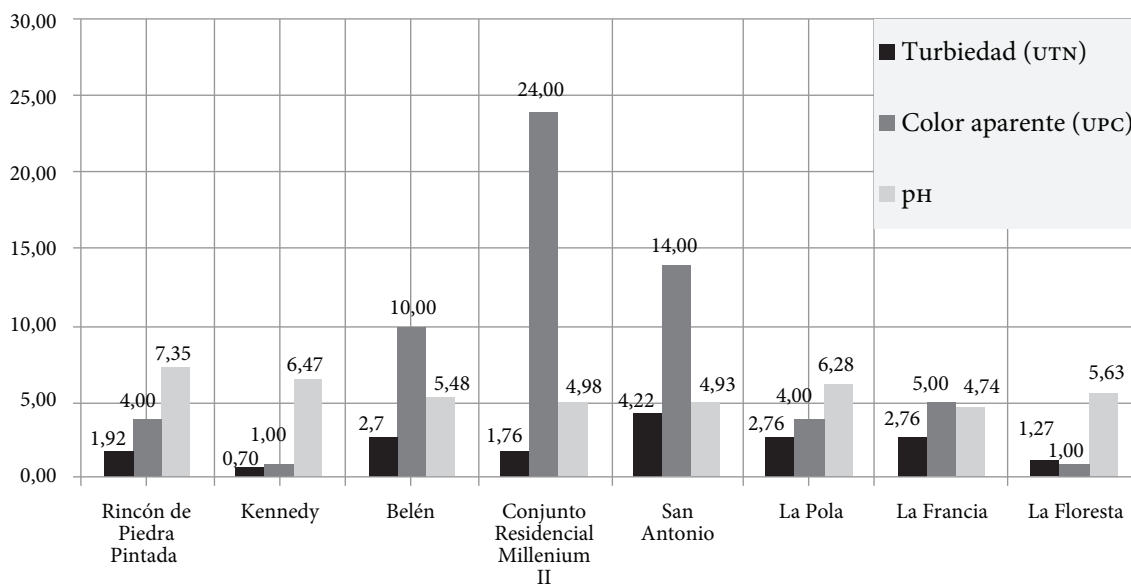
Figura 10. Resultados de turbiedad, color aparente y pH de agua lluvia en 8 puntos de muestreo de Ibagué

De acuerdo con el análisis de la calidad física, química y microbiológica del agua lluvia en la ciudad de Ibagué, se evaluó la presencia de turbiedad, pH, conductividad, color, nitritos, alcalinidad total, cloruros, dureza total, hierro total, sulfatos, aluminio y coliformes totales para todas las muestras. La turbiedad, el color aparente y pH se indican en la figura 10; la conductividad, la

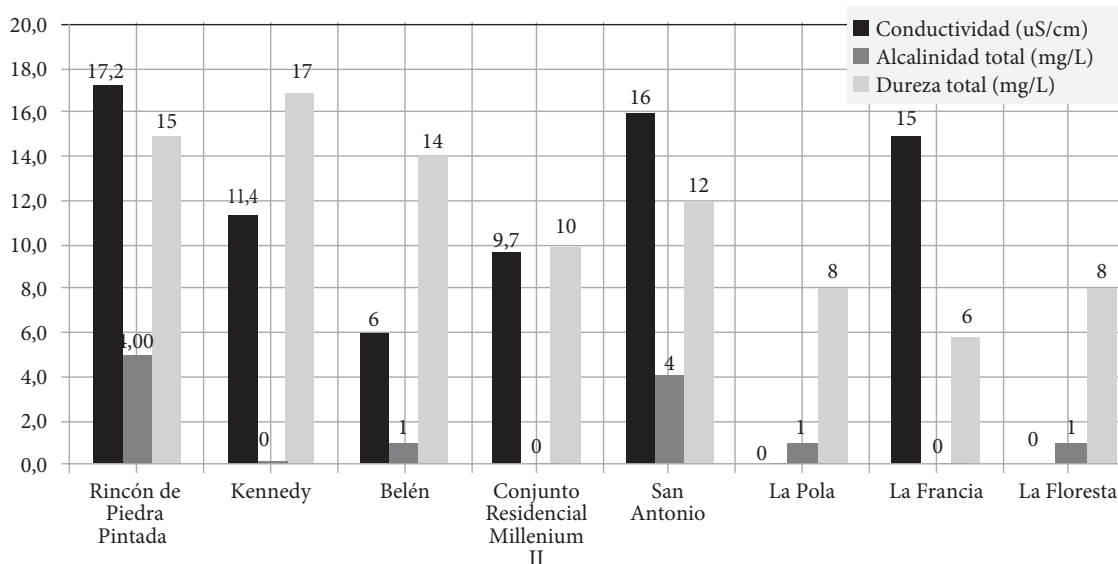
Figura 11. Resultados de conductividad, alcalinidad total y dureza total de agua lluvia en 8 puntos de muestreo de Ibagué

alcalinidad total y dureza total en la figura 11; cloruros, hierro total y sulfatos en la figura 12; aluminio, nitratos y nitritos en la figura 13, y los coliformes totales en la figura 14. En la tabla 3, se comparan los resultados obtenidos de cada indicador con relación a los criterios de calidad admisibles para la destinación al empleo humano y doméstico con las características para la calidad del agua para consumo.

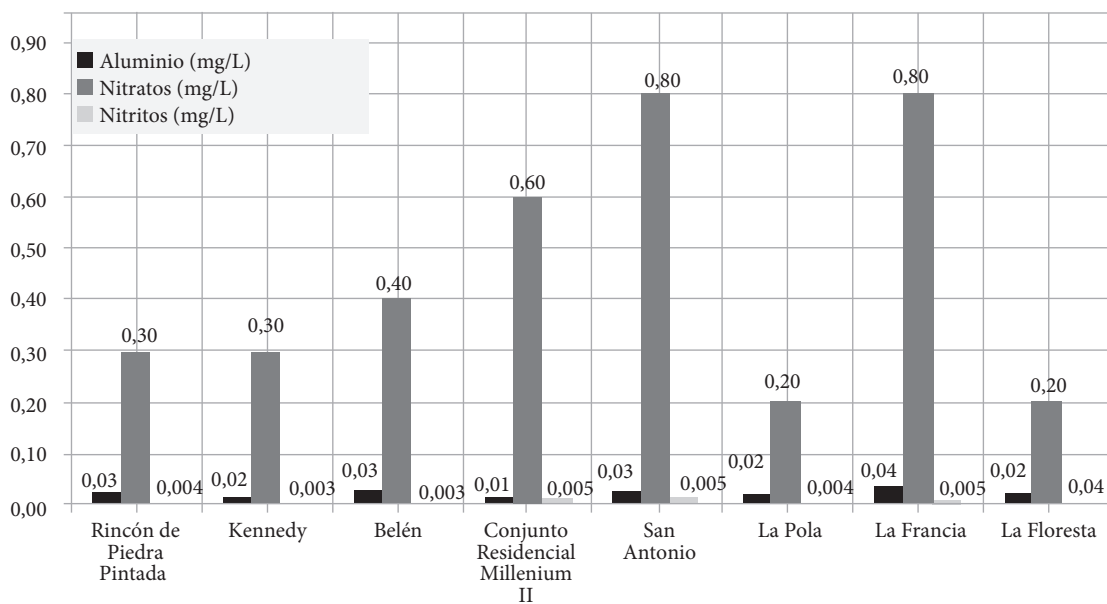
Figura 13. Resultados de aluminio, nitratos y nitritos de agua lluvia en 8 puntos de muestreo de Ibagué

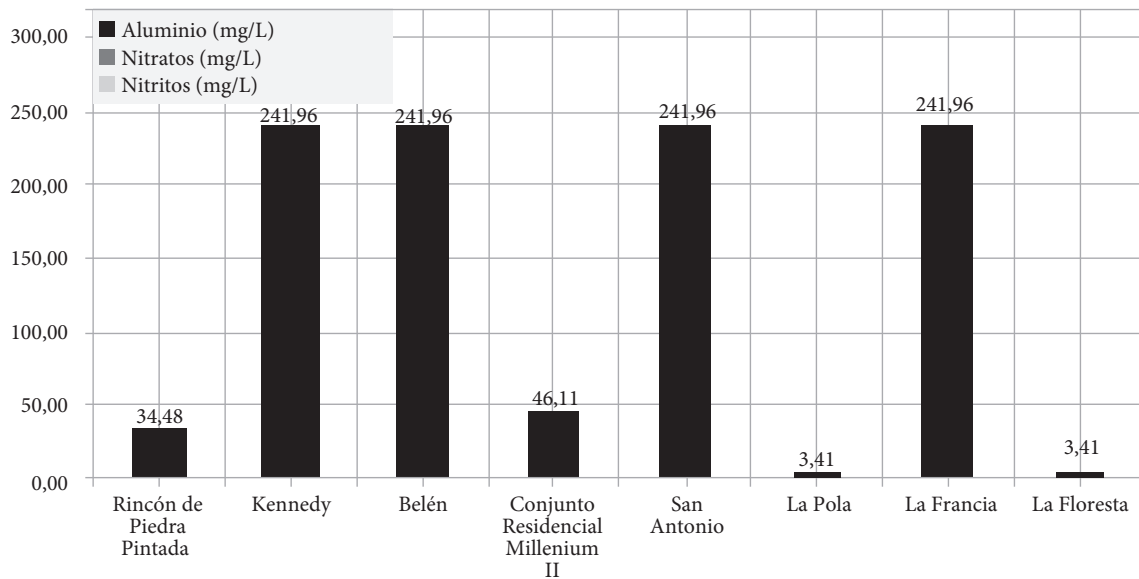
Figura 14. Resultados de coliformes totales de agua lluvia en 8 puntos de muestreo de Ibagué
