INFORME FINAL DE PROYECTO

SONORAN INSTITUTE

TAA10-043

Creación del Humedal de Tratamiento Las Arenitas: mejor agua para el medio ambiente y re-uso en Mexicali, B.C.

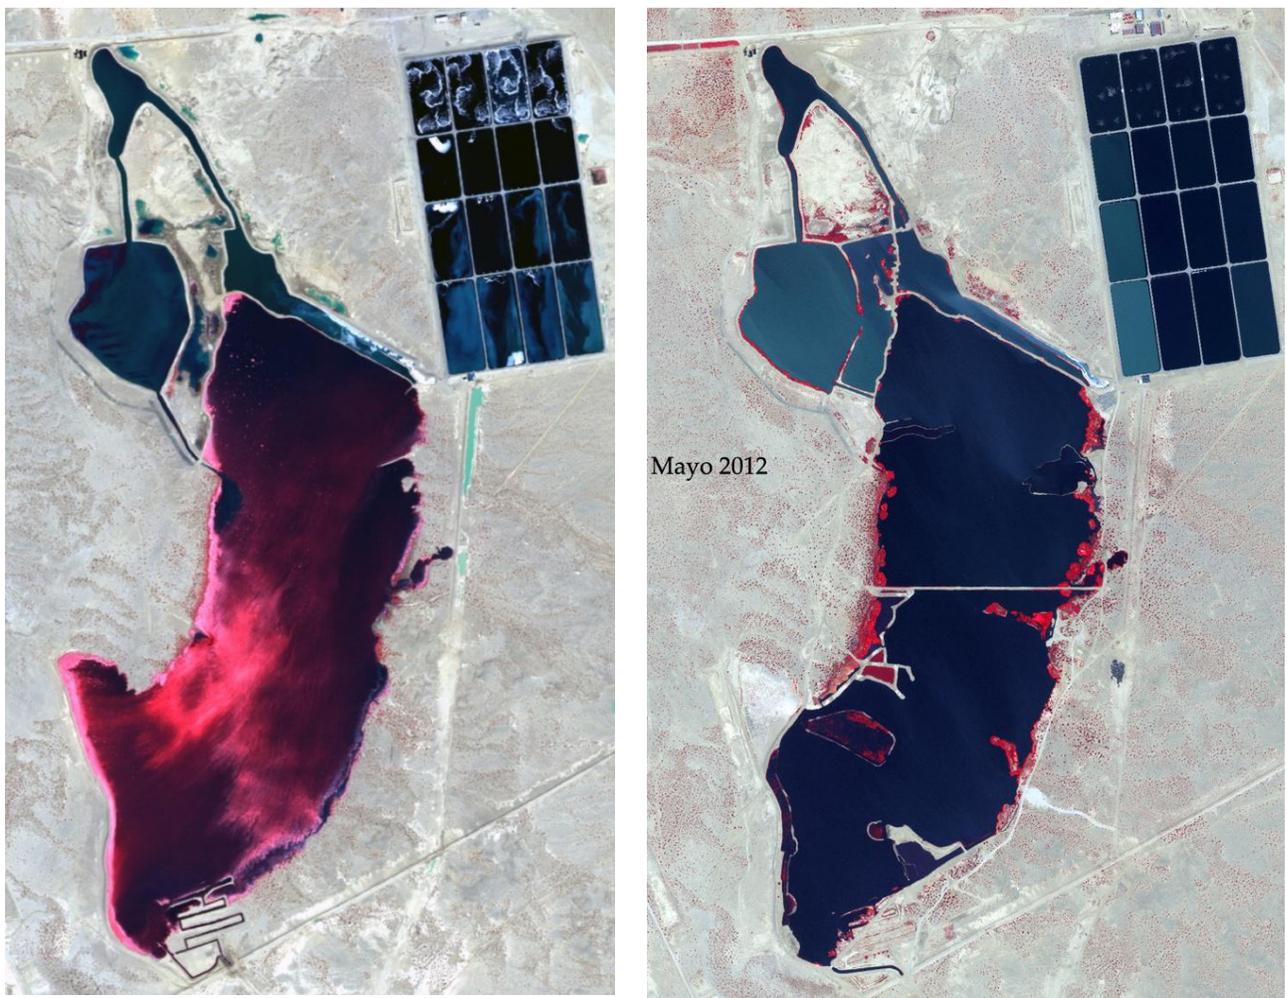
Figura 1. Avances en la construcción de Humedal Las Arenitas a partir del 2008 (izquierda) y hasta mayo del 2012 (derecha).

Tomando en cuenta las Celdas 3 y 2, la figura 1 muestra una imagen del humedal antes de iniciar el proyecto (junio, 2010) y otra al finalizarlo (febrero, 2012). La tabla I indica el área de diseño de cada cama, el área plantada o lista para plantación de tule y el área pendiente por terminar para cada cama. La construcción de las camas y otros componentes del proyecto, se basaron en el Plan de Trabajo original, presentado a COCEF. A continuación se describen los resultados de construcción de cada una de las camas.

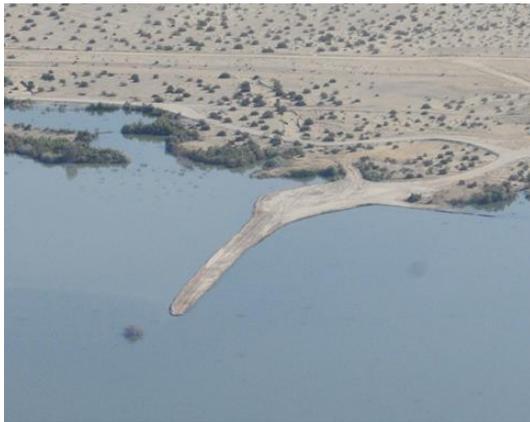
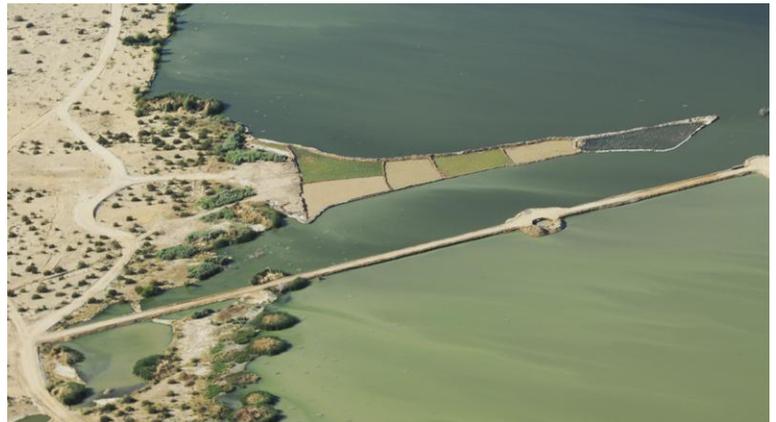
Figura 2. La fotografía de la izquierda muestra los inicios de la construcción de la cama A en febrero del 2010, mientras que la foto de la derecha muestra la cama terminada en marzo del 2011, e inclusive se muestra la punta de la cama ya plantada con tule y el resto dividido en celdas en preparación para la plantación de tule.

CESPM inició la construcción de esta cama en diciembre de 2009 (Figura 2) y la terminó en abril del 2010. Sin embargo, el terremoto de abril del 2010 debilitó la cama y se tuvo que rehabilitar. Los trabajos de rehabilitación se realizaron en Diciembre de 2010 con el apoyo de CESPM. Sonoran Institute contrató a la compañía Bobcat Express para completar el trabajo y dejar al nivel requerido para plantar tule en la cama, la cual quedó lista a inicios del 2011 con un tamaño de 0.55 hectáreas (Figura 2).

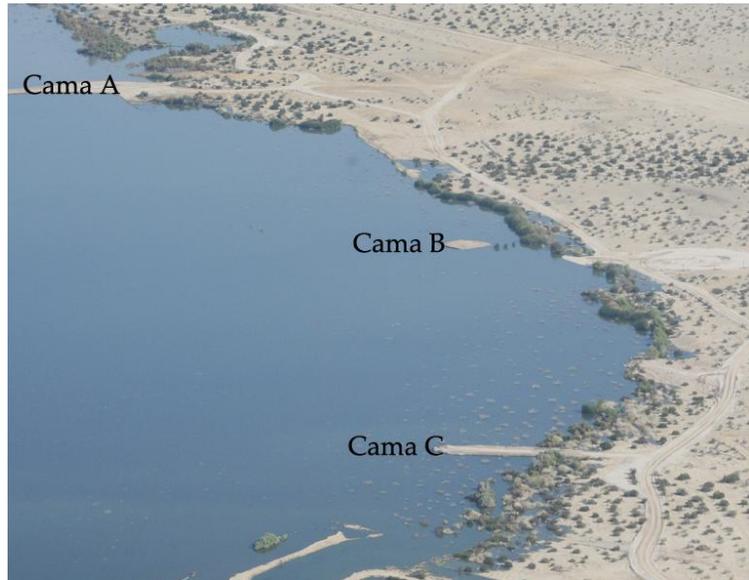
Figura 3. Cama B terminada y lista para plantación de tule. Foto de febrero del 2010

La cama B se terminó de construir en 2009 con el nivel requerido y un tamaño de 0.37 hectáreas. La figura 3 muestra una fotografía aérea de febrero del 2010 de la parte Sureste de la Celda 3. Aquí se puede apreciar que la cama B está cubierta con agua y lista para plantación; la porción fuera del agua es una pequeña isla que se dejó con fines de crear hábitat para aves. Como referencia en la misma foto se ven los inicios de construcción de las camas A y C.

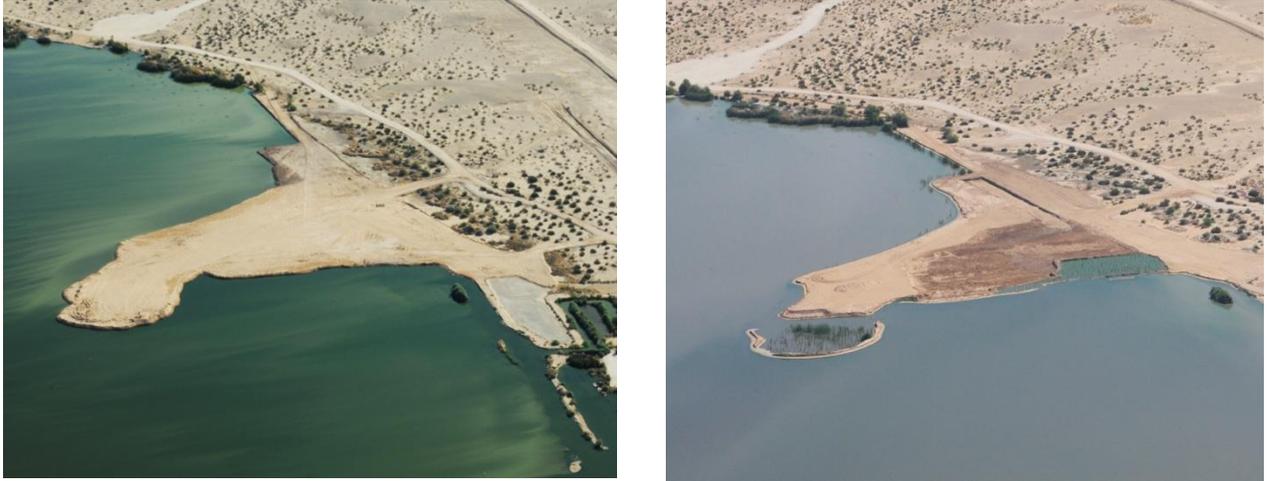
Figura 4. Cama C después del movimiento inicial de material (izquierda, marzo 2011) y después de la remoción de material para adquirir el nivel necesario para plantación de tule (derecha, marzo 2012).

Esta cama se construyó en el 2010 mediante el acarreo de material proveniente de un banco de material localizado al Este del terreno propiedad de la CESP. En este caso en particular la constructora decidió construir la cama hasta un nivel muy alto para poder ingresar con maquinaria aguas adentro hasta llegar a los límites de la cama. El Sonoran Institute le indicó a la constructora que un nivel tan alto no era necesario, ya que teníamos la experiencia de la cama A. Desafortunadamente la constructora no tomó en cuenta los comentarios de Sonoran Institute y rápidamente agotó la cuota de metros cúbicos de material acarreado establecida en el contrato por lo que no fue posible retirar todo el material para darle el nivel adecuado a esta cama para la plantación de tule. Toda el área (1.39 has) de la cama quedó con un nivel muy por encima de lo requerido para la plantación de tule (figura 4). Fue entonces que el Sonoran Institute decidió usar recursos para darle nivel a la punta de la cama C y así poder iniciar la plantación de tule.

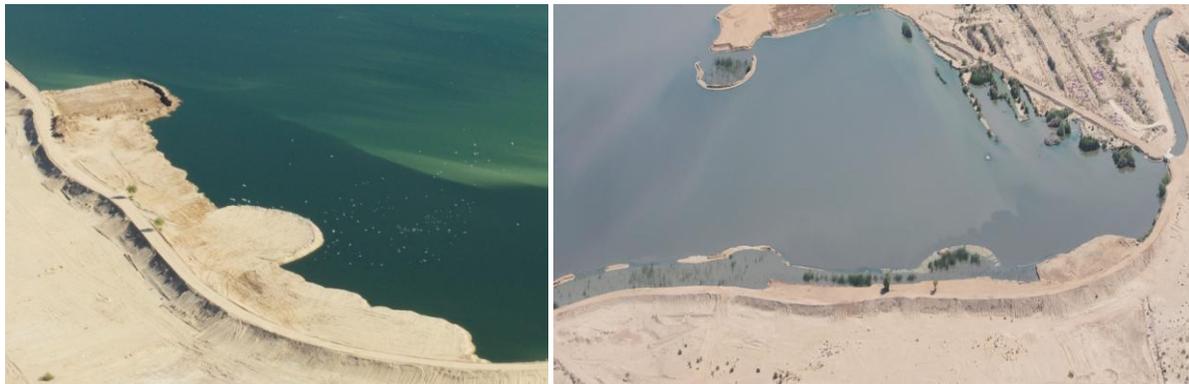
Figura 5. Cama D, a la izquierda con el nivel alto a la derecha un vez que se le bajó el nivel y se pudo plantar tule. Se observa a la derecha el 5% donde no fue posible bajar el nivel para plantar tule. Como referencia se pueden observar los dos mismos árboles sobre el bordo en cada una de las fotos.

En la cama D se presentó el mismo problema de acarreo de exceso de material que en la cama C, de tal forma que la constructora tampoco pudo remover todo el material para lograr el nivel de diseño de la cama. Fue necesario que posteriormente material de esta cama se extrajera para construir otras camas, lo que al final permitió concluir la cama D en un 90% (Figura 5). Debido a que el material en el 10% del área restante ofrece un refuerzo adicional al bordo y un parador para observación de aves, remover este material no es una prioridad. Pero en caso de haber recursos adicionales disponibles se recomienda removerlo.

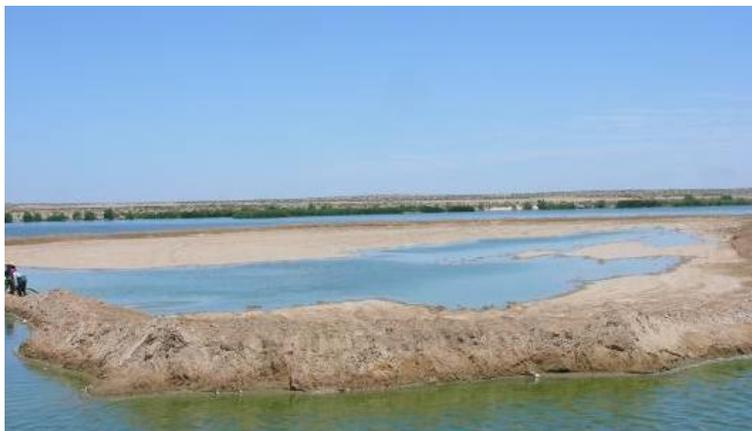
Figura 6. Cama E mostrando la ataguía que delimita la cama. El agua que se ve adentro de la cama fue introducida con una manguera por diferencia de presión para preparar el terreno para la plantación de tule.

Siguiendo la recomendación de Sonoran Institute, sobre construir ataguías alrededor de la cama, una constructora diferente trabajo en esta cama. Éste método es el mejor para minimizar la necesidad de extraer el material en exceso que se acarreo para formar la cama y dejarla al nivel deseado. La cama E se construyó con este método en su totalidad, en tan solo algunas semanas y con el nivel requerido para la plantación de tule (Figura 6).

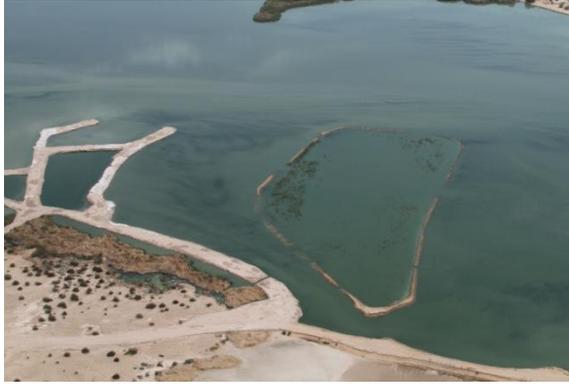
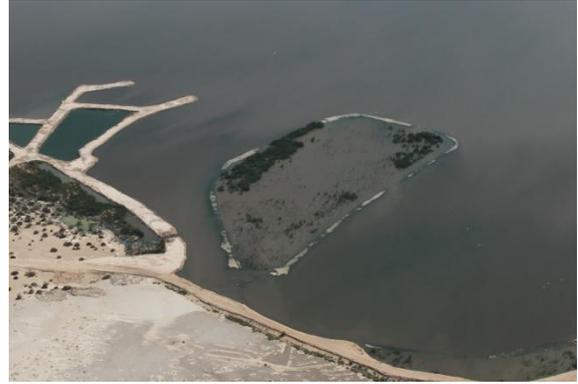
Figura 7. Cama E, izquierda la cama en septiembre de 2011 un mes después de iniciar la plantación de tule, a la derecha en marzo de 2012.

Un inconveniente en esta cama fue que un viento fuerte creó olas en el agua, lo que erosionó algunas porciones de la ataguía antes de que se plantara tule (figura 7 izquierda). A pesar de este tipo de riesgos, el método de usar ataguías es el más recomendado para formar todas las camas.

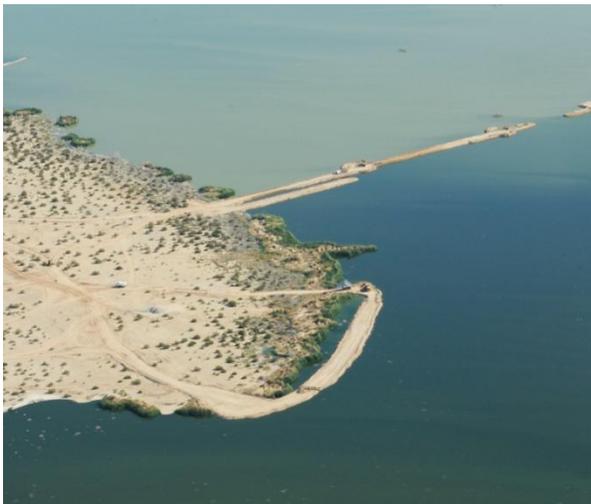
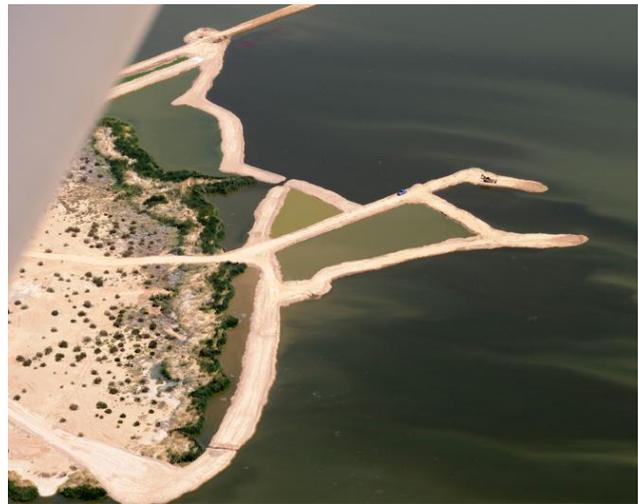
Figura 8. Cama G en construcción a la izquierda y actualmente a la derecha, los bordos son muy anchos y tienen un nivel muy alto – puede transitar un vehículo.

La construcción de la cama G avanzó sólo en un 35%, se realizaron los caminos para el ingreso de los vehículos y maquinaria pesada pero no se continuó debido a que la cuota de material establecida en el contrato se agotó. Esta cama fue construida por la constructora que trabajó en las Camas C y D teniendo el mismo problema, se terminó la cuota de material pétreo a transportar con lo que los caminos quedaron como bordos que delimitan la porción de la cama construida. La Figura 8 muestra el inicio de la construcción de esta cama y como se encuentra a la fecha.

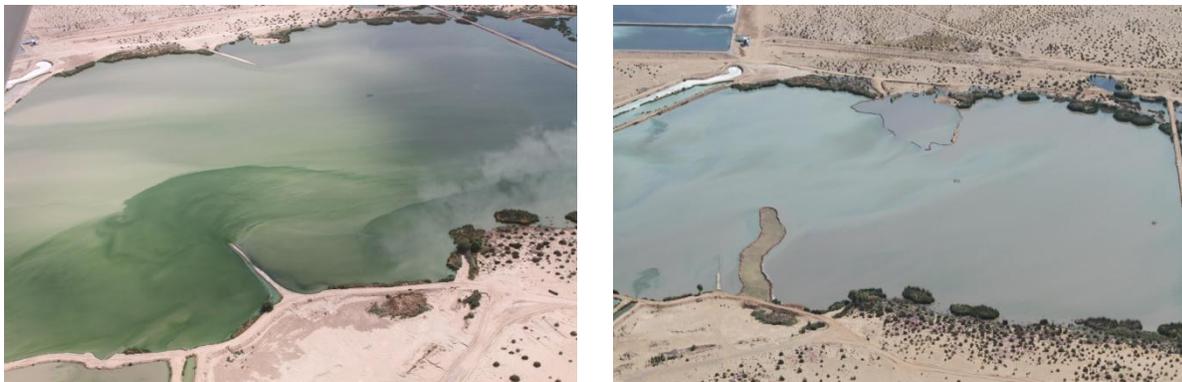
Figura 9. Camas I (debajo de la foto) y K (arriba de la foto); a la izquierda antes de iniciar su construcción, a la derecha al concluir la construcción .

La construcción se inició en diciembre de 2011 y concluyó en marzo de 2012. Durante la construcción se llevaron a cabo nueve reuniones en campo con CESPM, SPA y la constructora para comentar modificaciones, avances y pasos a seguir para la construcción. En la figura 9 se observa la zona de las camas antes y después de la construcción. Por ejemplo, la ubicación final de la cama I fue cambiada de un lugar con una profundidad de cerca de 3 metros, a una zona más somera, donde se requeriría menos material y por lo tanto disminuían los costos.

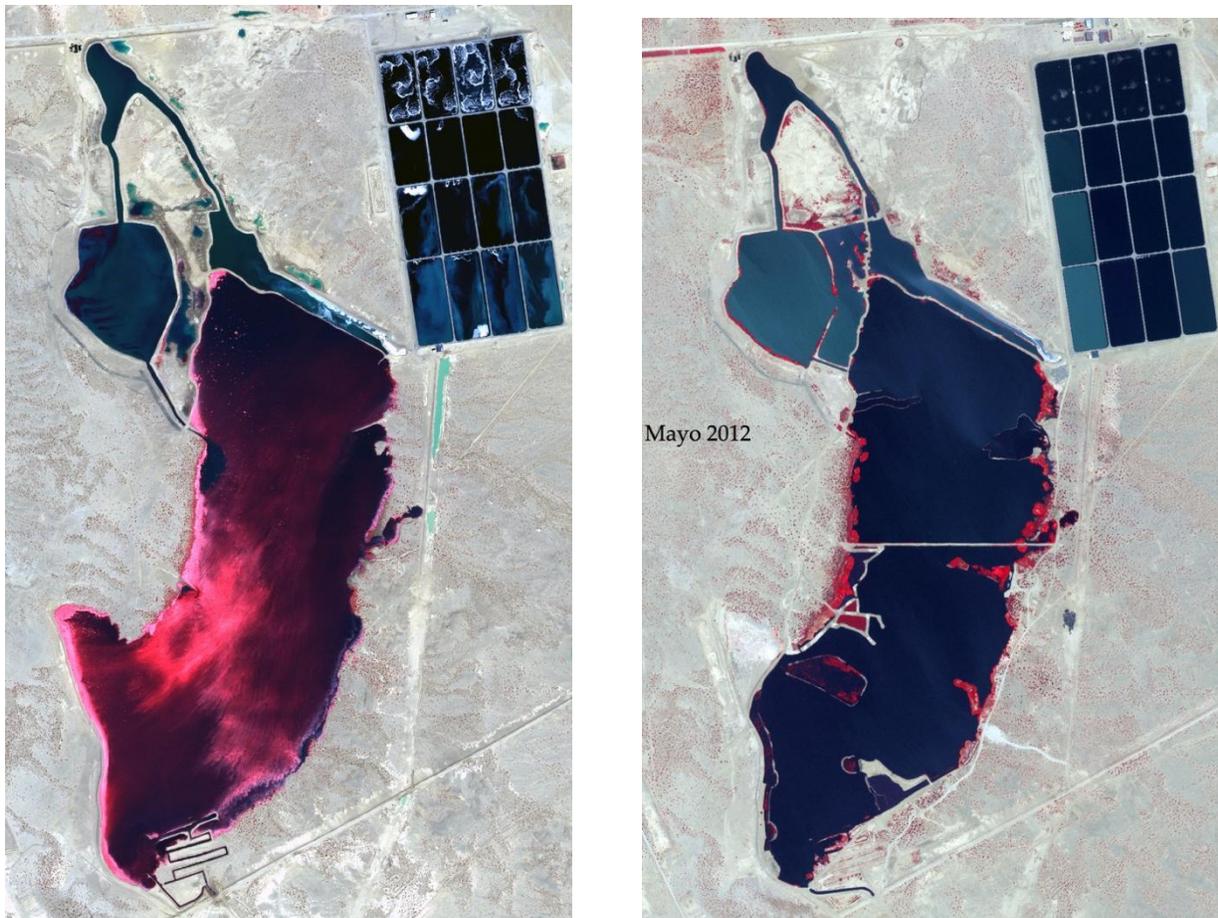
Figura 10. Imágenes de satélite del Humedal Las Arenitas en 2008 (izquierda) y en mayo del 2012 (derecha).

compuertas más económicas y que cumplen con la misma función. Del total de 15 compuertas, cuatro se construyeron en el bordo que divide las Celdas 2 y 3, tres más en el bordo del canal de entrada de agua al humedal y la Celda 2, cuatro en el bordo que divide la Celda 1 y 2, tres del canal de entrada hacia la Celda 1 y una del canal de entrada hacia la Celda 4. Estas compuertas han permitido controlar y promover un flujo de agua más uniforme entre las celdas, lo que es una prioridad desde el punto de vista de la hidrodinámica del humedal. De igual forma se modificó el canal de salida del agua, eliminado el serpentín que se tenía (Figura 11) y se instaló una compuerta de salida mediante la cual el agua fluye de forma más directa. Como se describe más adelante, actualmente se está llevando a cabo un estudio de hidrodinámica para determinar si es necesario construir un canal de salida adicional en la parte Sureste de la Celda 3.

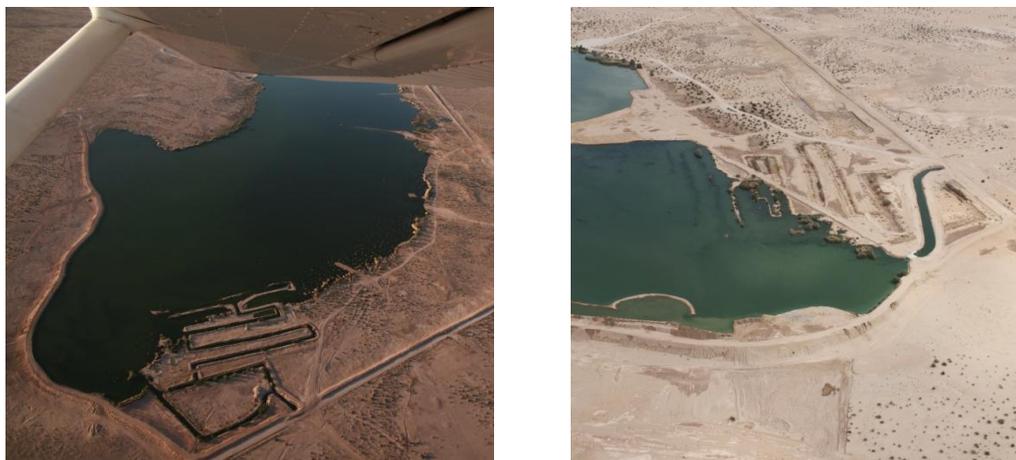
Figura 11. Sección sur del humedal en donde el canal de salida (fotografía de la izquierda) fue modificado por la CESPM para sólo tener un canal en línea recta como se muestra en la fotografía de la derecha.

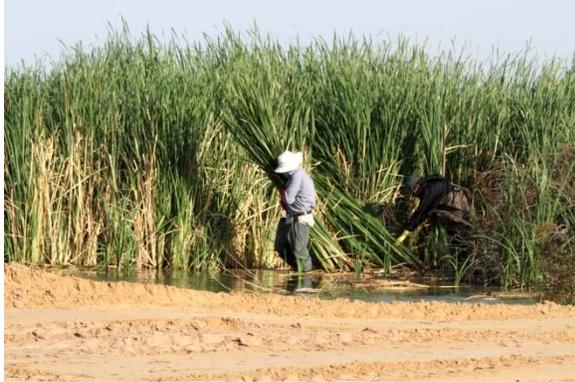
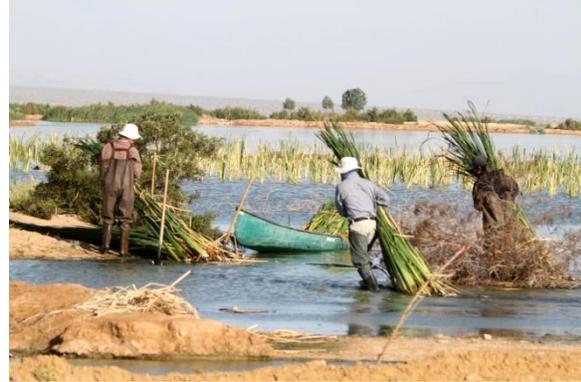
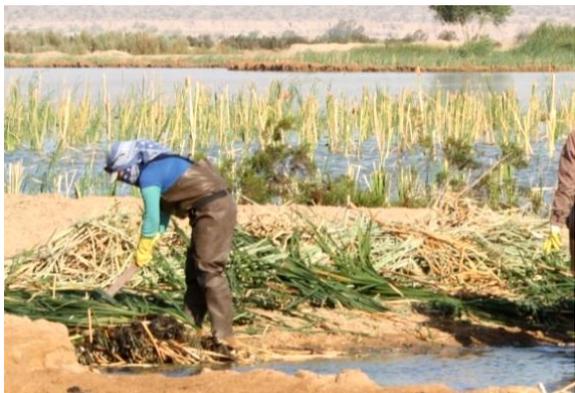
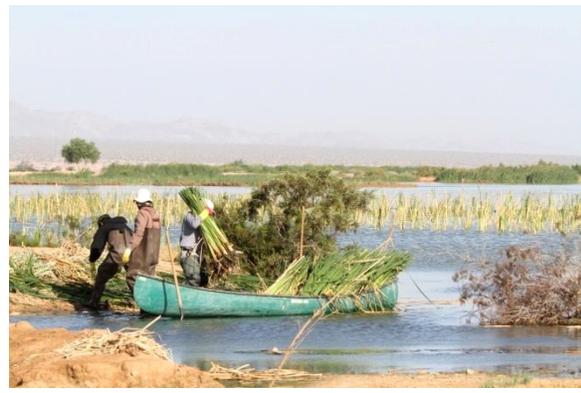
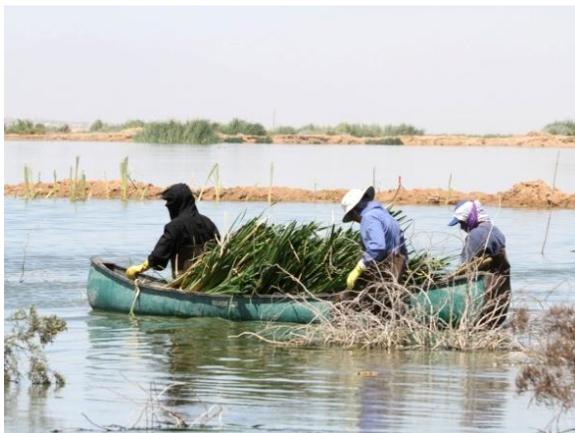
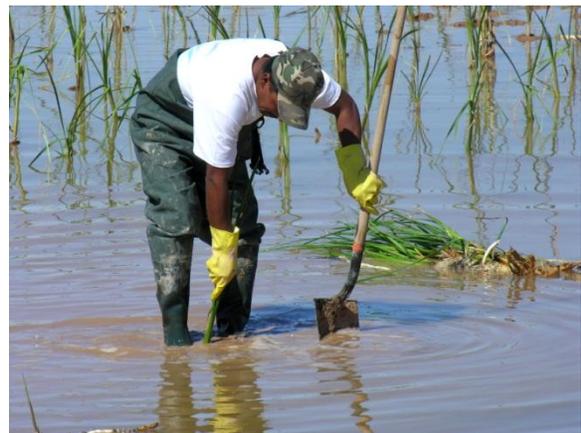
Figura 12. Pasos a seguir en la plantación de tule en las camas del humedal.

a) Elección del sitio para la obtención de tule

b) Obtención de tule y transportación

c) Cortar las puntas del tule

d) Transportación al sitio donde se plantará

e) Traslado del tule para su plantación

f) Plantación de tule

El proceso de plantación de tule que se siguió para todas las camas es el siguiente (Figura 12):

- e- Transportar el tule obtenido al sitio en el que se plantará, el cual previamente se inundó para asegurar la sobrevivencia del tule.
- f- Hacer, con una pala un hoyo colocar una planta de tule. Cubrir con la misma tierra pisándola con el pie. La distancia entre cada planta de tule es de aproximadamente un metro.

- g- Si existe la posibilidad de controlar el nivel del agua en la cama, es preferible iniciar la plantación de tule con 5-15 cms de agua. Una vez establecido el tule se incrementa el nivel del agua. En este proyecto fue posible plantar tule en sitios donde la profundidad del agua alcanzaba hasta 50 cm.

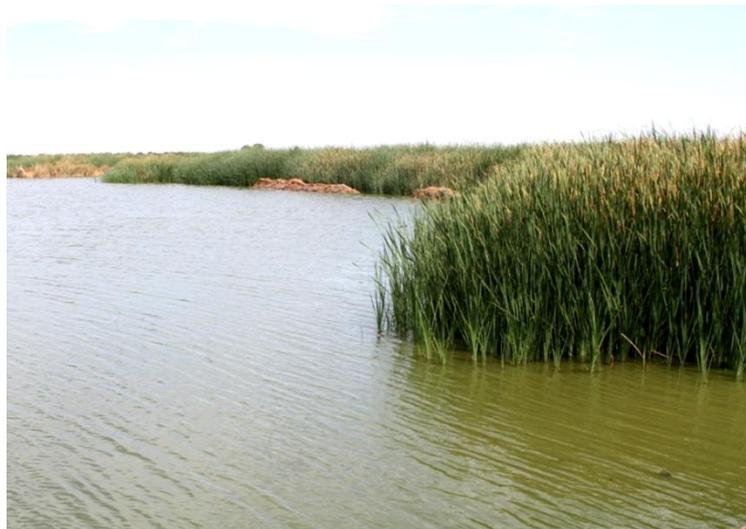
1. Plantación de tule en la Cama A.

El tule está establecido en el 100% del área y tiene una altura de más de 2 metros. Esta zona se plantó en invierno de 2010-2011, aunque ésta temporada no es la mejor para asegurar la sobrevivencia del mismo se realizó la actividad para que en verano las plantas ya estuvieran enraizadas. A pesar de esto el tule se estableció exitosamente y, como se observa en la siguiente fotografía, el tule está en muy buenas condiciones.

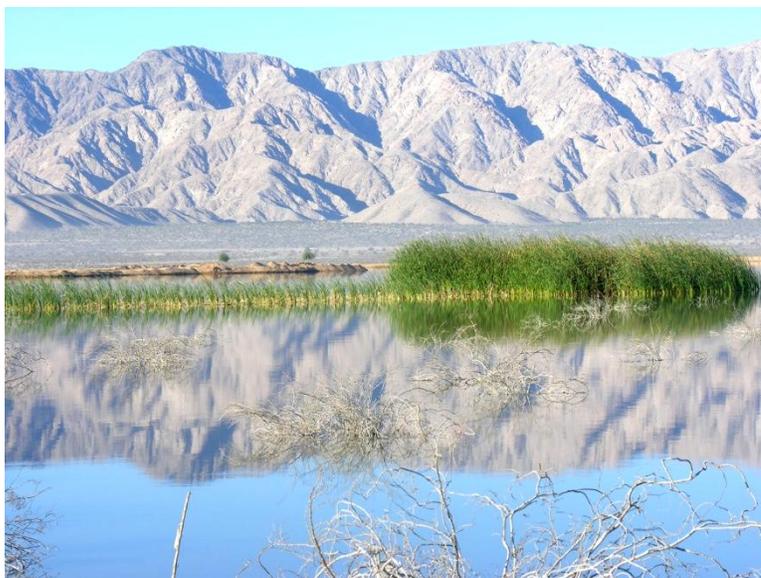
2. Cama B

. Esta cama se plantó inicialmente en el 2009. En invierno de 2010 - 2011 se replantó con tule una porción de esta cama ya que no había sobrevivido todo el que se plantó anteriormente. En la siguiente fotografía (tomada en febrero, 2010) se observa que el tule de esta cama ya se estableció en el 100% del área y se encuentra muy saludable con una altura de más de 2 metros.

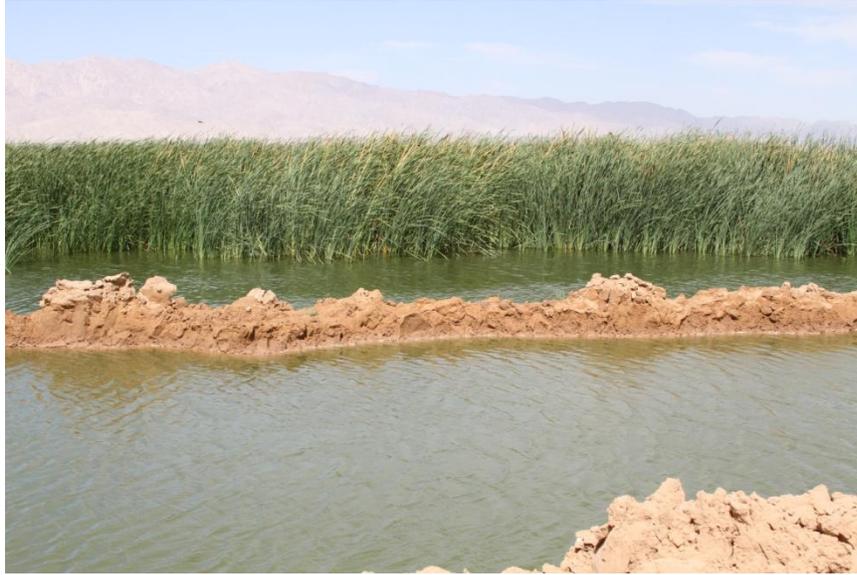
3. Plantación de tule en la Cama C

Esta cama quedó, desde su construcción en diciembre de 2010 hasta marzo de 2011, con un nivel alto lo que impedía plantar tule. Una vez que se bajó el nivel en la punta de la cama se plantó

tule, que actualmente está en buenas condiciones como se ve en la siguiente fotografía. Posteriormente, conforme otras porciones de la cama han ido quedando al nivel requerido, se ha plantado tule hasta cubrir a febrero del 2012 el 50% de la cama.

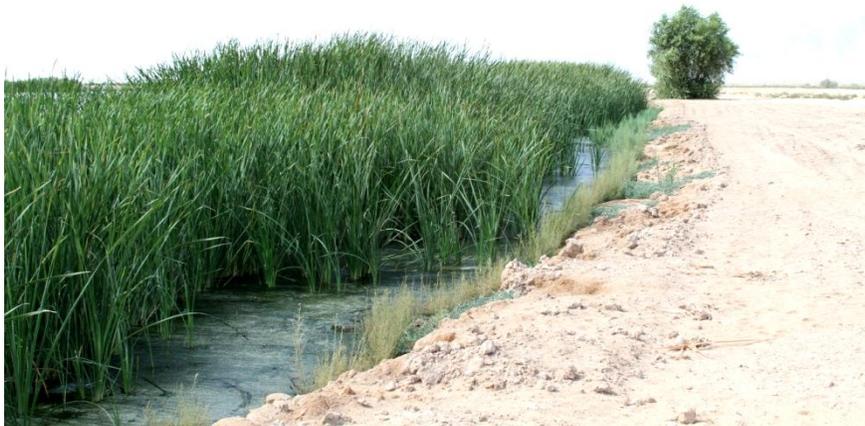
4. Plantación de tule en la Cama D

La cama D abarca una buena parte del límite Suroeste del humedal. El tule se ha establecido en un 90% del área y tiene una altura de más de 2 metros (ver fotografía a la derecha). La cama D no se pudo plantar en su totalidad ya que el 10% del área no tuvo el nivel requerido para poder realizar esta actividad.

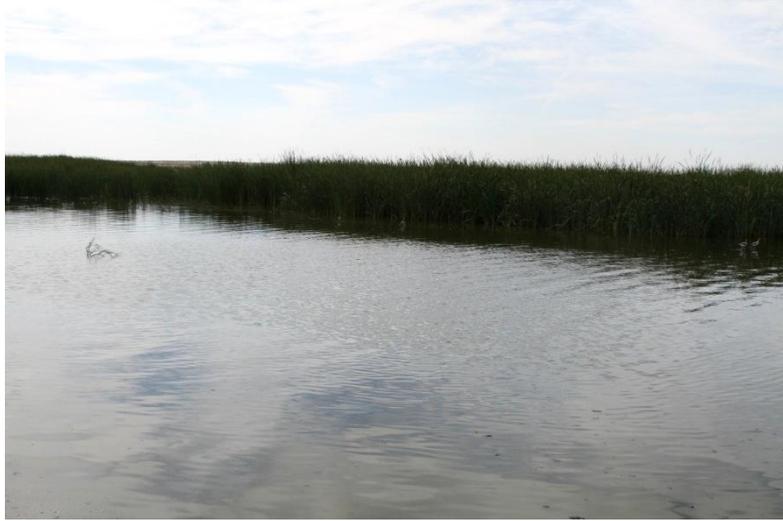
5. **Plantación de tule en la Cama E:**

Esta cama se conoce como la isla, en la cual el tule se ha establecido en el 100% del área y tiene una altura mayor a 2 metros. La Cama E se plantó en su totalidad con tule en las zonas donde la profundidad lo permitió. El tule se ha ido extendiendo a lo largo y ancho de la cama, quedando sólo algunos huecos en las zonas más profundas.

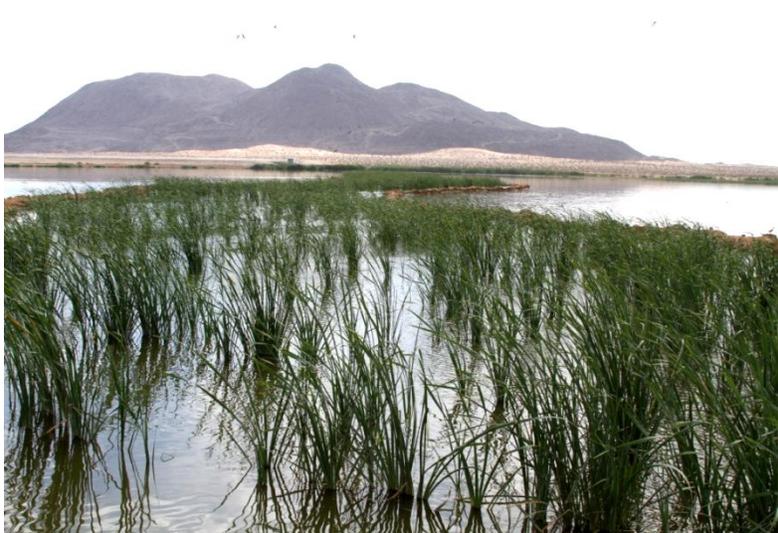
8. **Plantación de tule en la Cama I**

Se plantó tule en 100% del área con altura de 1.2 metros. La siguiente fotografía muestra como el tule ya se ha establecido en esta cama.

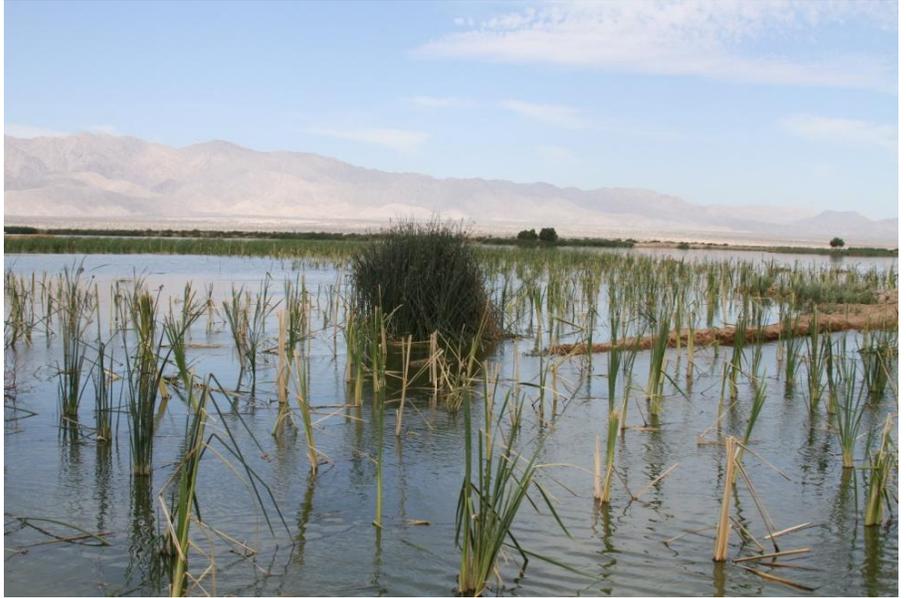
10. Plantación de tule en la Cama K:

En esta cama sólo se pudo plantar tule en 85% del área, pues el nivel no es igual en toda la cama. Se decidió no plantar en las zonas con una profundidad mayor a 60cm por seguridad para los trabajadores al estar muy lodoso pues corrían el riesgo de caerse. Además, la probabilidad de que sobreviva el tule es menor debido a la profundidad. Se espera que el tule se vaya dispersando poco a poco y colonice de forma natural esas zonas. Como se observa en la figura, la altura del tule plantado es de aproximadamente 1.2 metros.

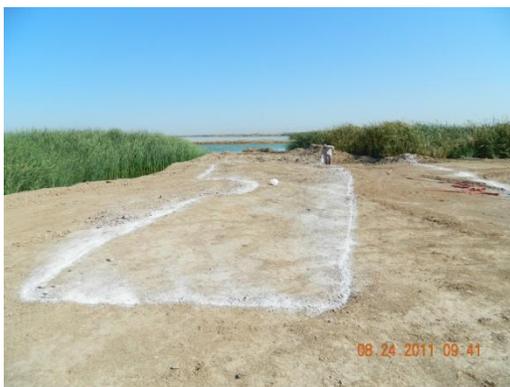
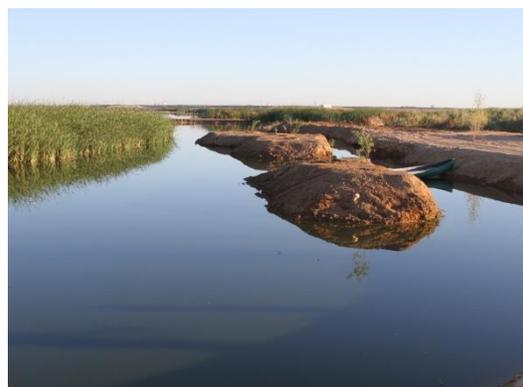
Figura 13. Trabajos realizados en la base de la cama A para permitir un mejor flujo de agua y evitar estancamiento de la misma.

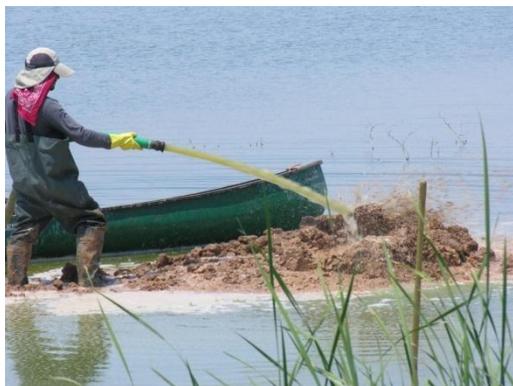
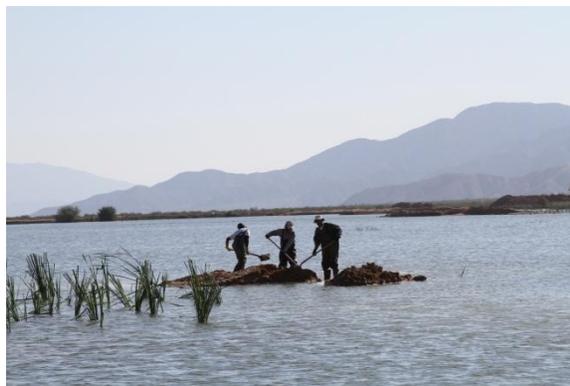
Figura 14. Remoción de ataguía que delimita a las camas de tule. Izquierda a mano y derecha con agua a presión.

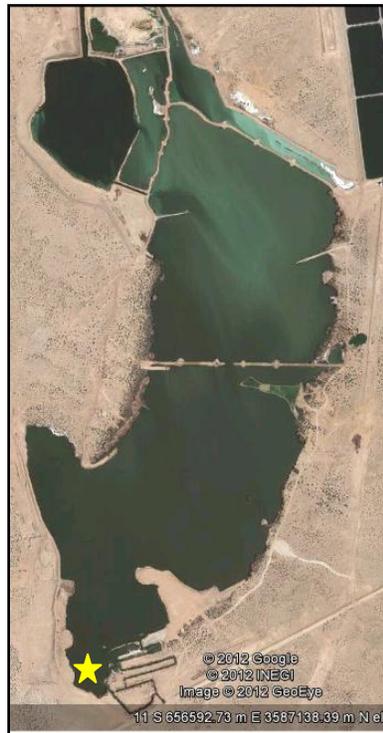
Figura 15. Ubicación del sitio en el que está instalada la sonda de medición continúa en el humedal.

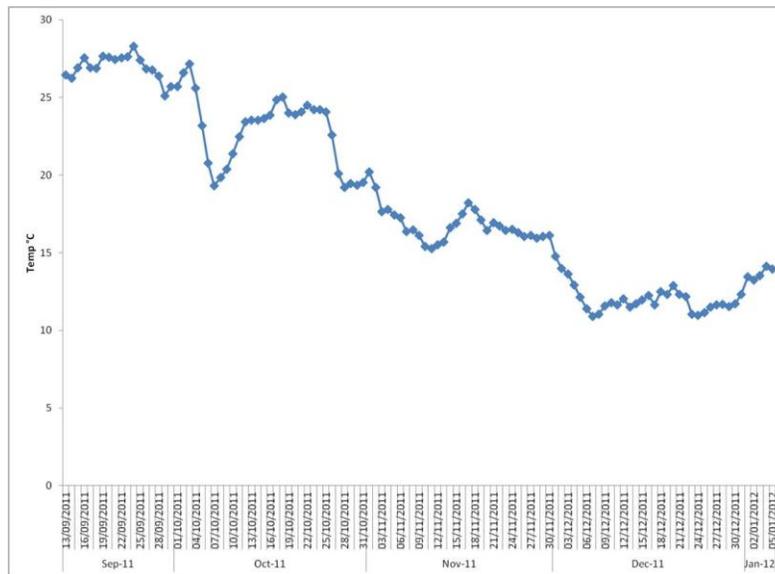
Figura 16. Valores promedio diarios de temperatura registrada en la Celda 3 del humedal artificial.

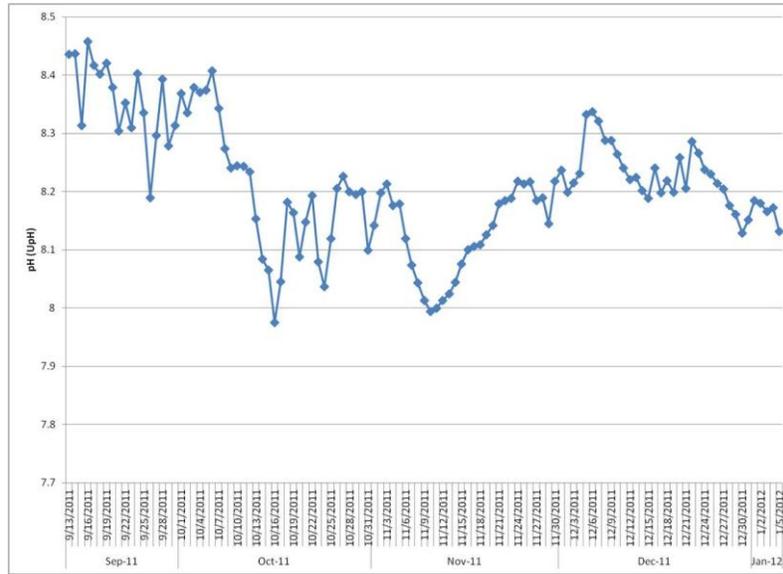
Figura 17. Valores promedio diarios de pH en la Celda 3 del humedal artificial en la Celda 3 del humedal artificial

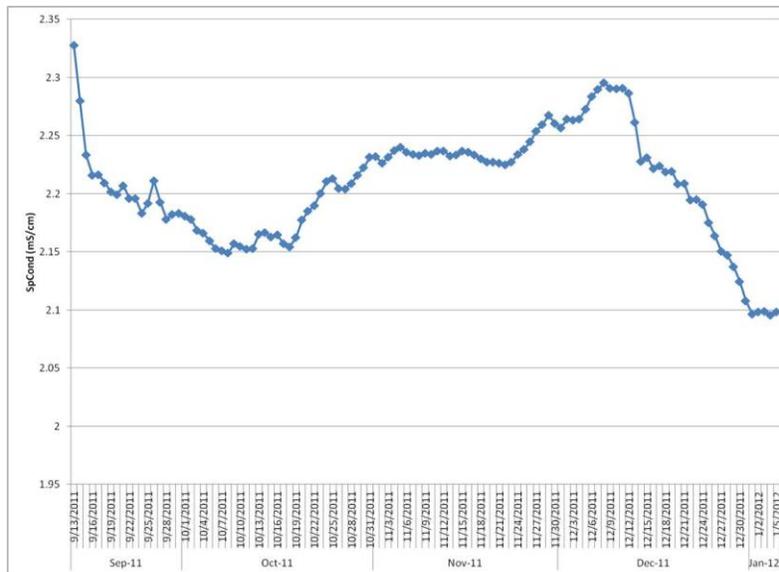
Figura 18. Valores promedio diarios de conductividad de específica en la Celda 3 del humedal artificial

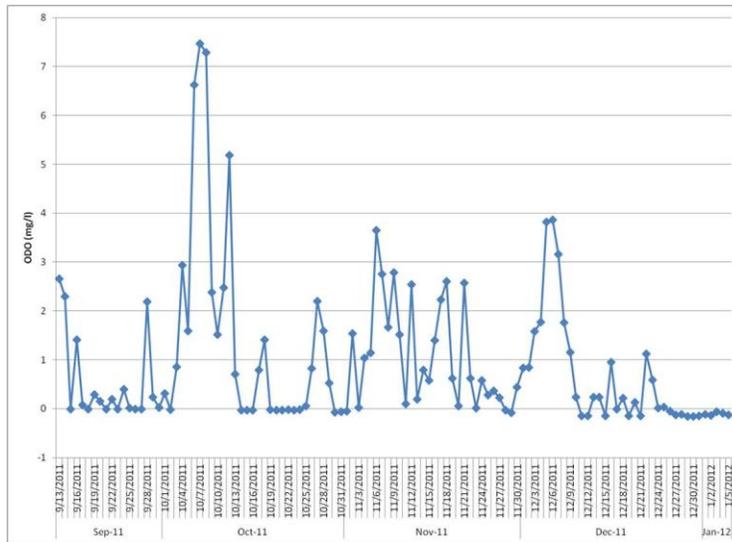
Figura 19. Valores promedio diarios de oxígeno disuelto en la Celda 3 del humedal artificial.

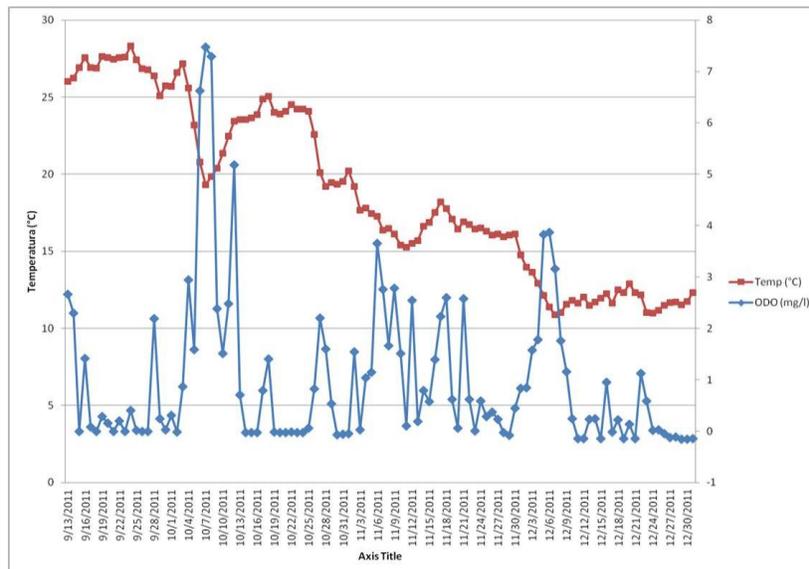
Figura 20. Valores promedio diarios de temperatura y de oxígeno disuelto en la Celda 3 del humedal artificial

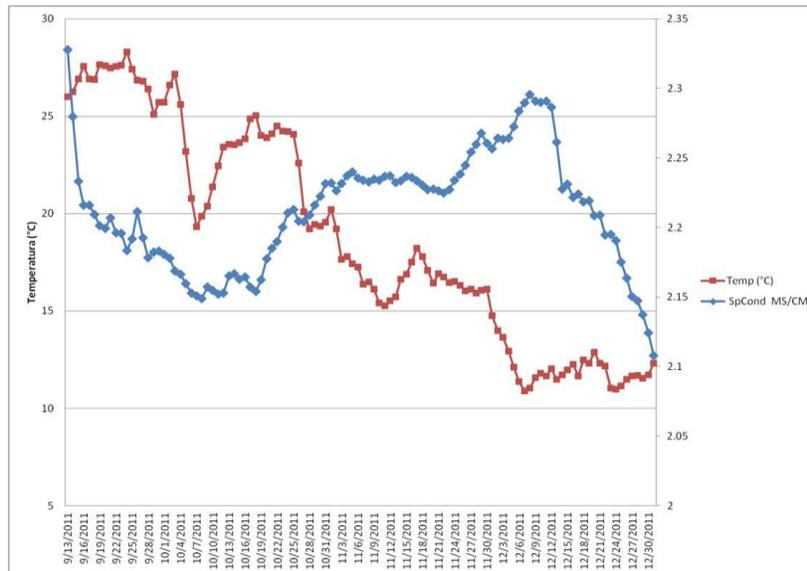
Figura 21. Temperatura promedio en los puntos de muestreo en el humedal artificial

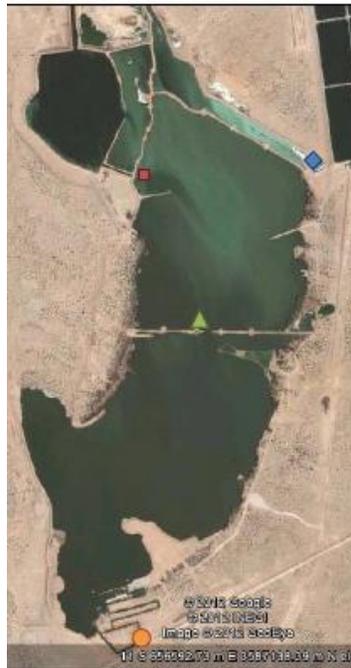
Figura 22. Ubicación de los puntos de monitoreo de calidad del agua en el humedal (◆) Efluente general, (■) Celda 1-2, (▲) Celda 2-3 y (●) Salida humedal. Sonda de medición continua YSI al sur de la Celda 3.

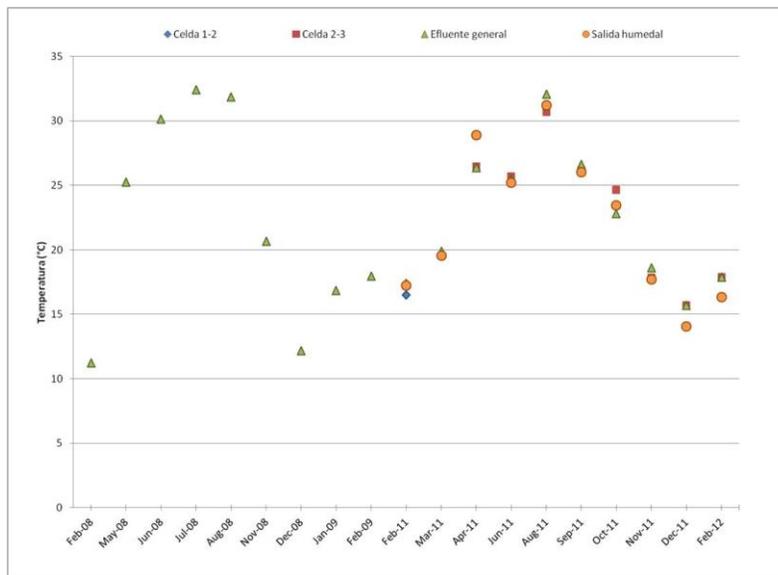
Figura 23. Promedios de temperatura de las muestras en los puntos de muestreo en el humedal artificial

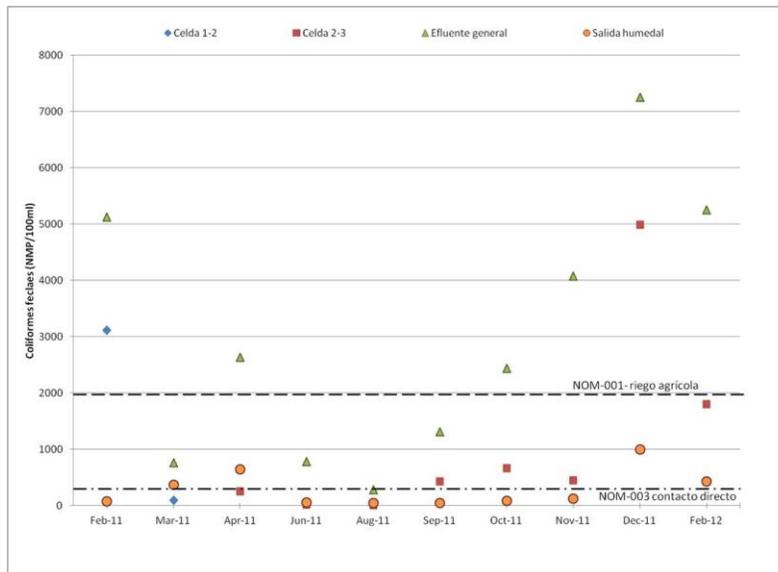
Figura 24. Promedios de concentración de coliformes fecales (NMP/100ml), de las seis muestras simples tomadas en los puntos de muestreo del humedal artificial. Límites establecidos en la NOM-001-SEMARNAT-1996 2000 NMP/100ml promedio diario para agua de uso para riego agrícola y 240NMP/100ml para agua con contacto directo conforme a la NOM-003-SEMARNAT-1997.

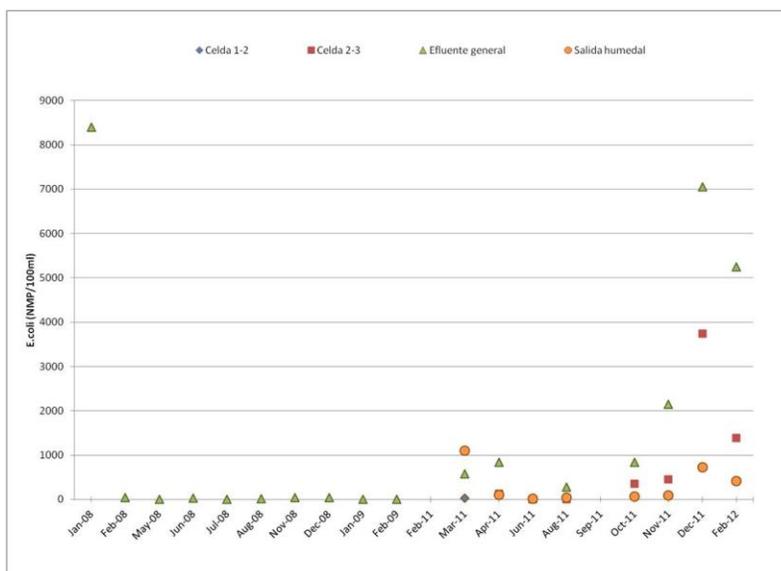
Figura 25. Promedios de la concentración de *E. coli* (NMP/100ml) en los puntos de muestreo del humedal artificial.

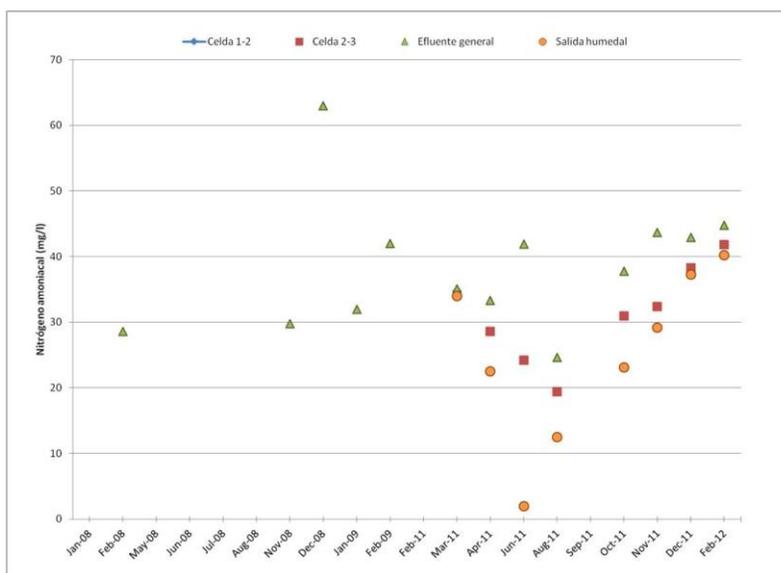
Figura 26. Promedio de las concentraciones de Nitrógeno amoniacal (mg/l), de las seis muestras tomadas por muestreo en los puntos de muestreo del humedal artificial.

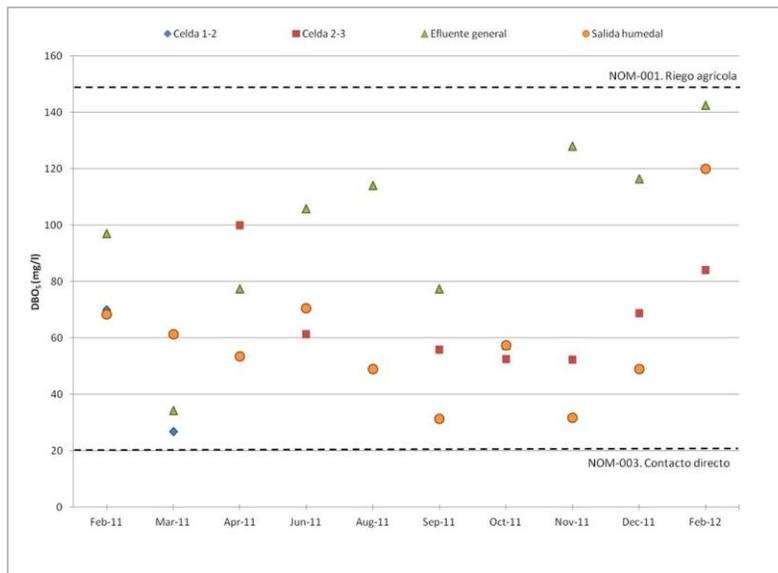
Figura 27. Concentración de DBO₅ en muestra compuesta Límites establecidos en la NOM-001-SEMARNAT-1996 2000 NMP/100ml promedio para agua de uso para riego agrícola y 240NMP/100ml para agua con contacto directo conforme a la NOM-003-SEMARNAT-1997.

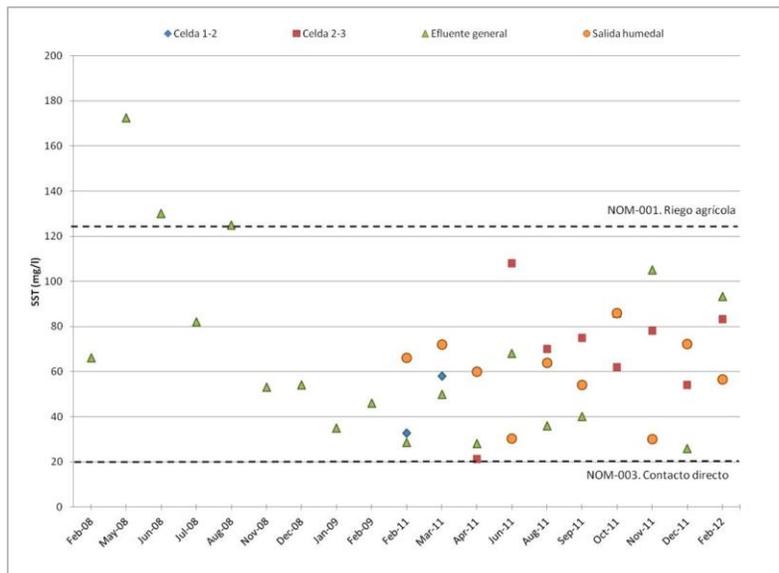
Figura 28. Concentración de Sólidos Suspendidos Totales (mg/l) en muestra compuesta y los límites establecidos en la NOM-001-SEMARNAT-1996 125mg/l para agua de uso en riego agrícola y 20mg/l para agua con contacto directo conforme a la NOM-003-SEMARNAT-1997.

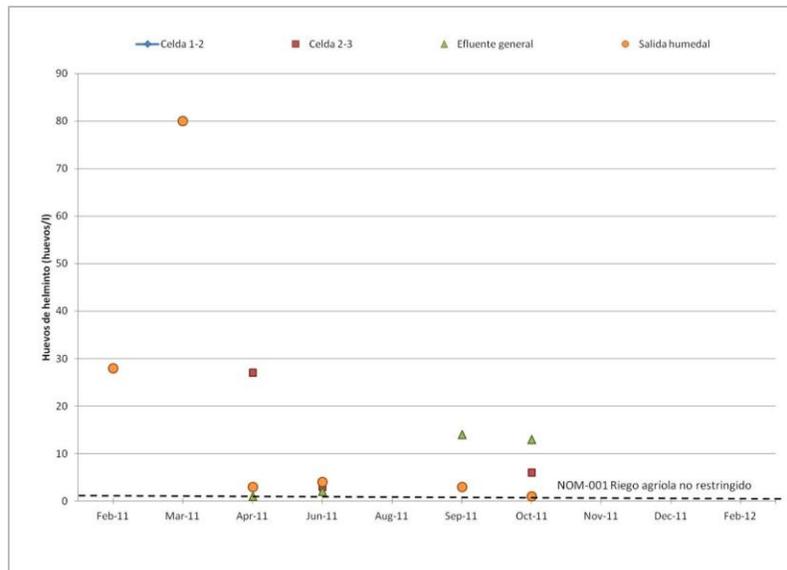
Figura 29. Huevos de helminto en muestra compuesta, el límites establecido en la NOM-001-SEMARNAT-1996 es de 1 huevo de helminto por litro para riego no restringido y en la NOM-003-SEMARNAT-1997 de ≤ 1 huevo de helminto para contacto directo.

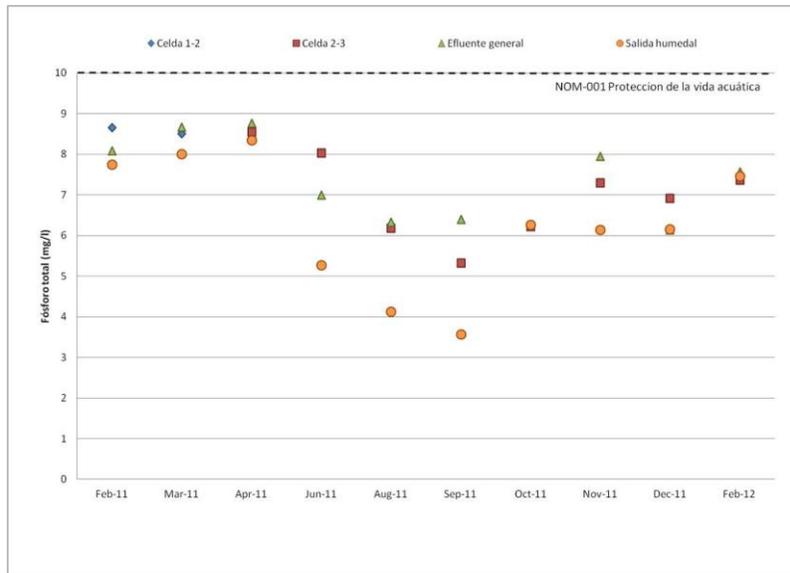
Figura 30. Concentración de fósforo total (mg/l) en las muestras compuestas de los tres puntos de muestreo. El límite establecido en la NOM-001-SEMARNAT-1996 es de 10 mg/l para la protección de la vida silvestre 1 huevo de helminto por litro para riego no restringido y en la NOM-003-SEMARNAT-1997 de ≤ 1 huevo de helminto para contacto directo.
