INFORME FINAL DE PROYECTO

SONORAN INSTITUTE

TAA10-043

Creación del Humedal de Tratamiento Las Arenitas: mejor agua para el medio ambiente y re-uso en Mexicali, B.C.

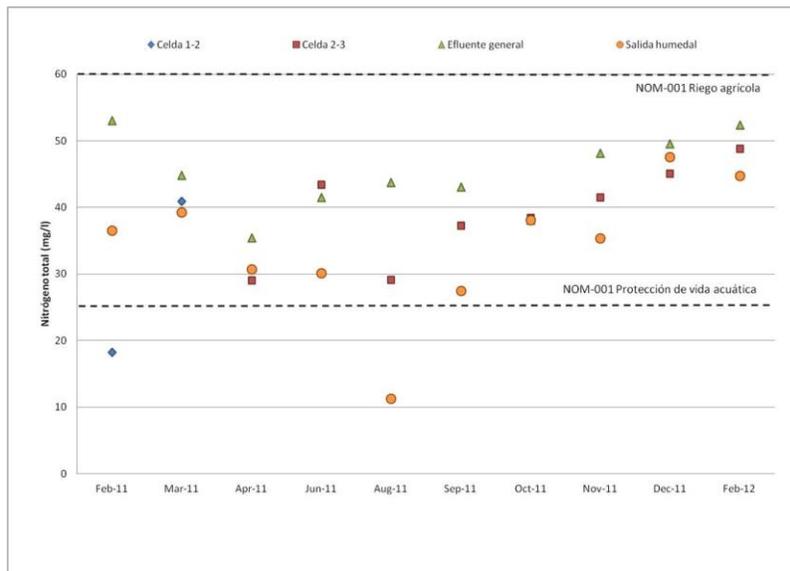
Figura 31. Concentración de nitrógeno total (mg/l) en los tres puntos de muestreo en el humedal en la muestra compuesta y los límites establecidos en la NOM-001-SEMARNAT-1996 para agua de uso en riego agrícola (60 mg/l promedio diario) y para protección de la vida acuática (25 mg/l promedio diario).

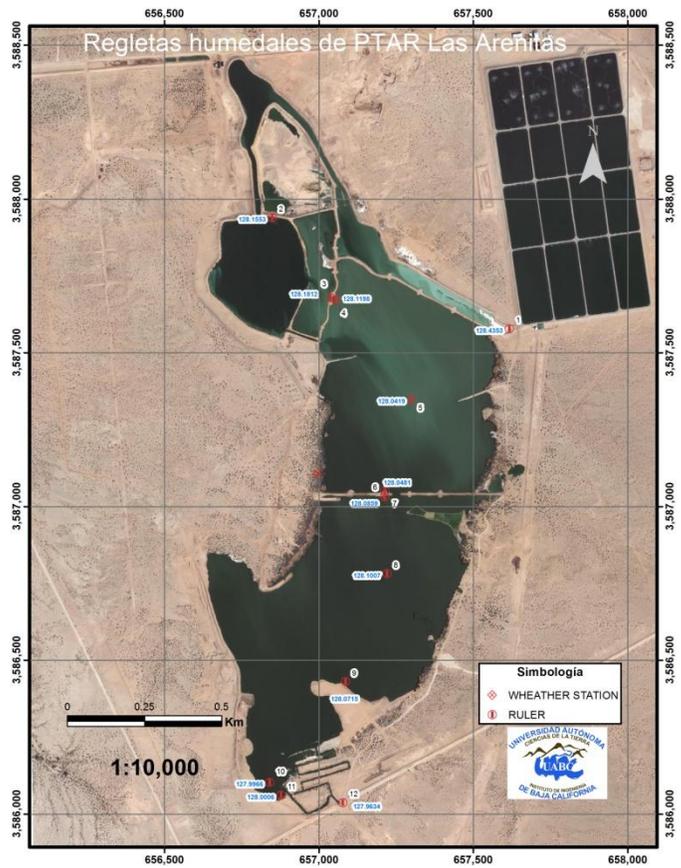
Figura 37. Ubicación de regletas para medir profundidad y nivel del agua en el humedal.

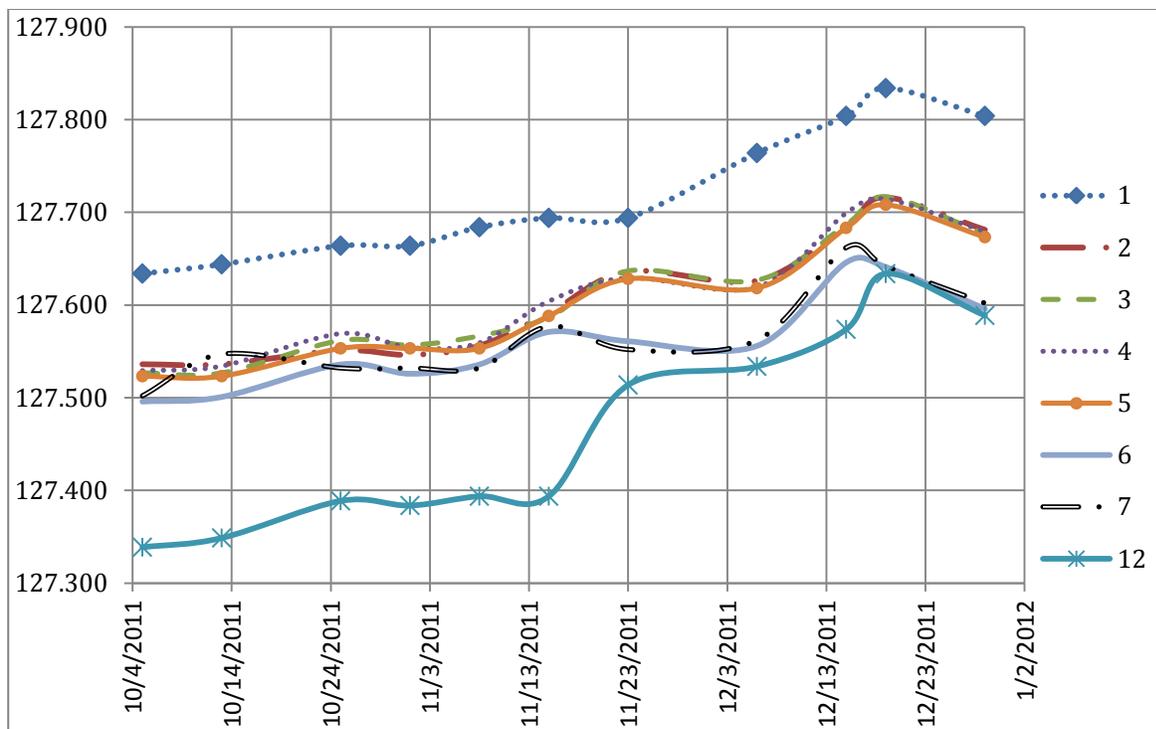
Figura 38. Evolución del nivel superficial del agua del Humedal las Arenitas.

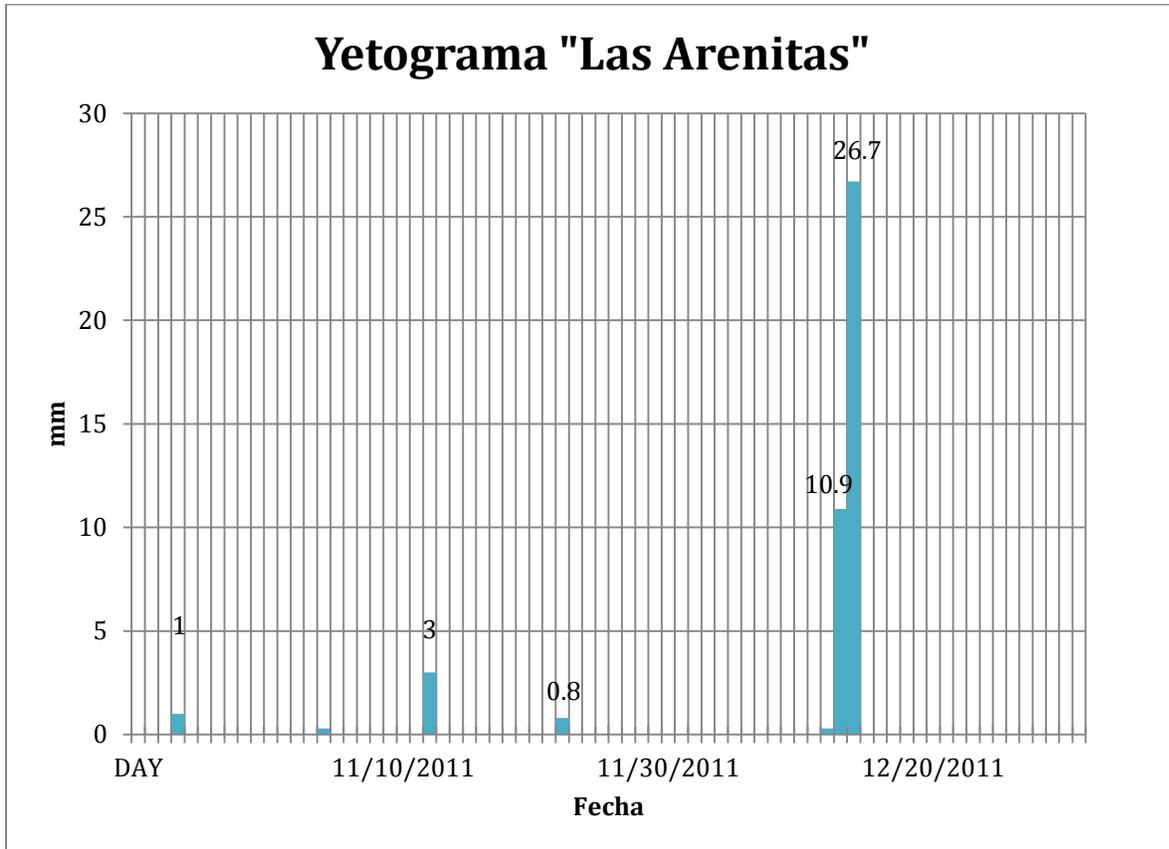
Figura 39. Yetograma estación climatológica "Las Arenitas".

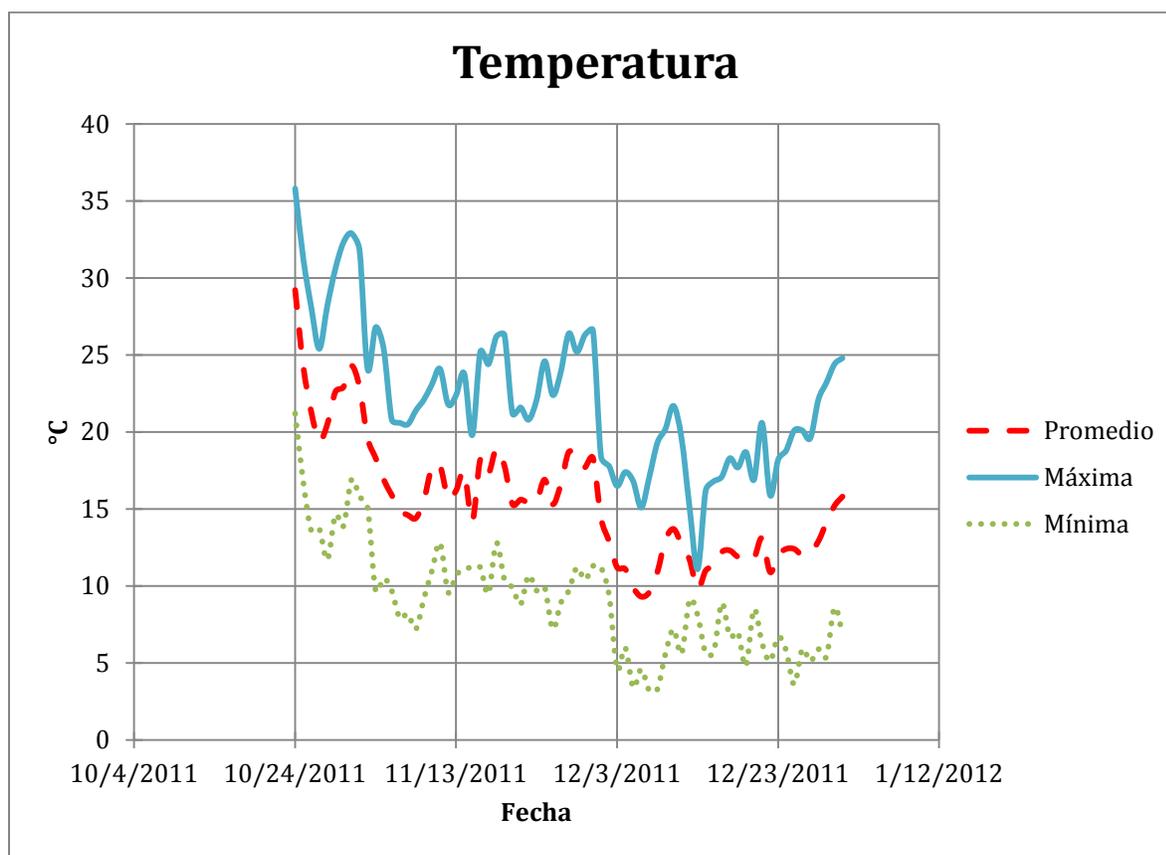
Figura 40. Gráficas de Temperatura.

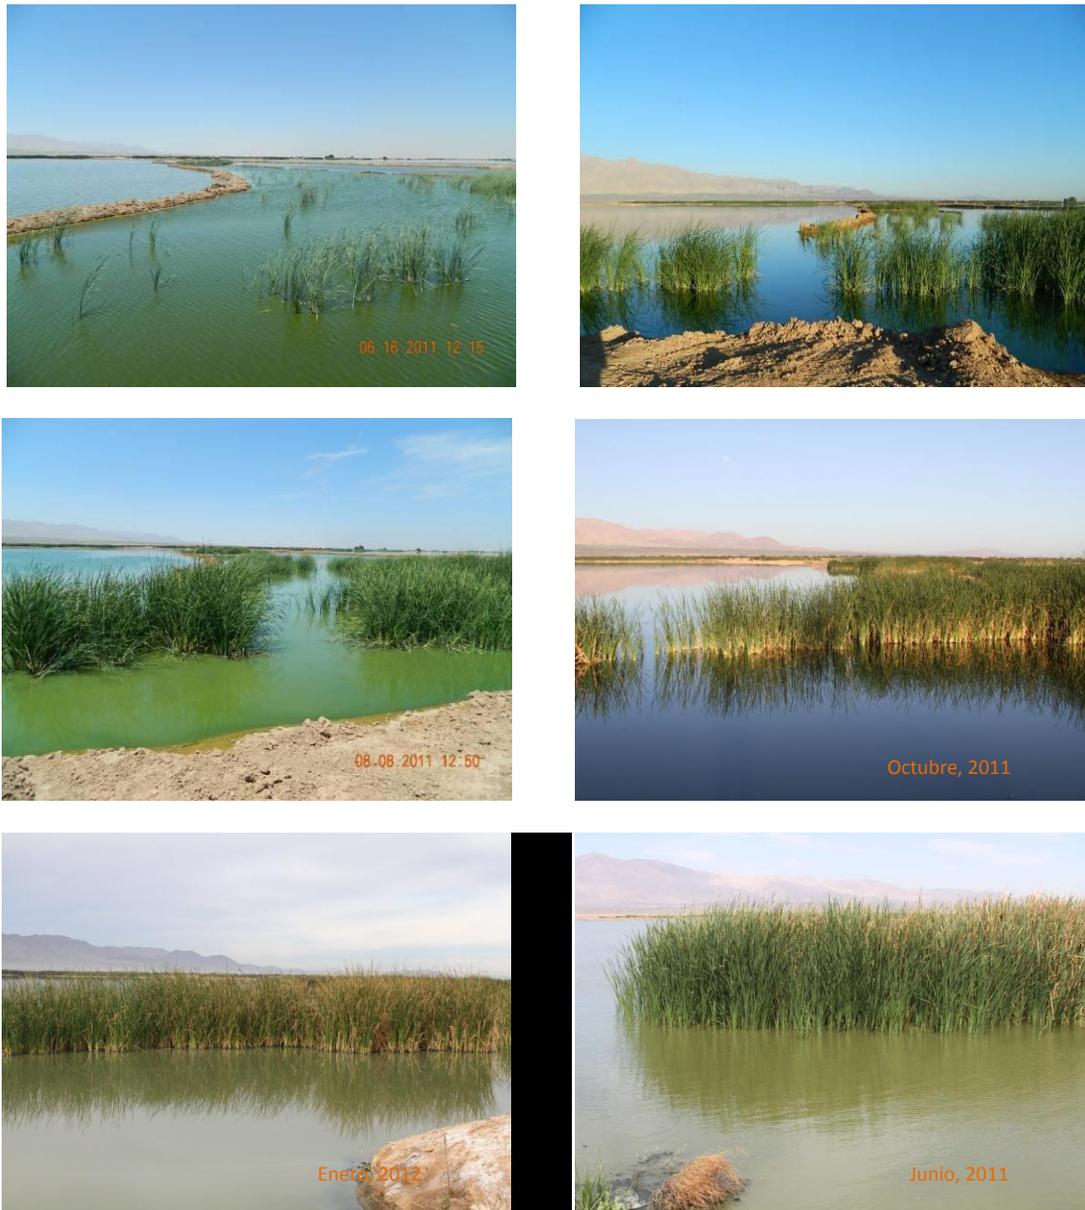
Figura 41. Fotografías de la Cama A de junio de 2011 a junio de 2012, se observa el crecimiento del tule.

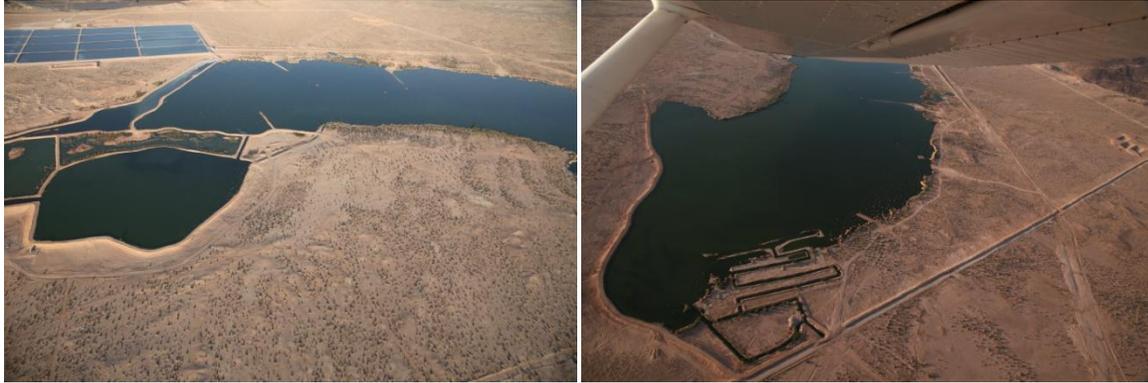
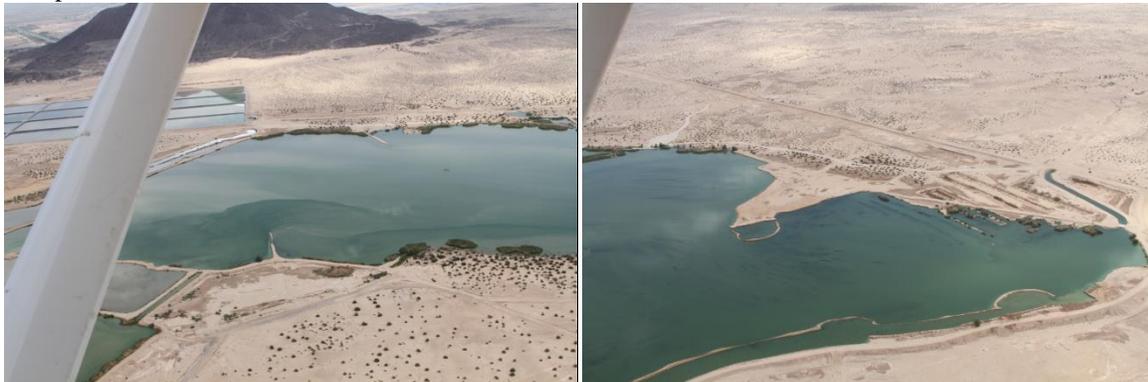
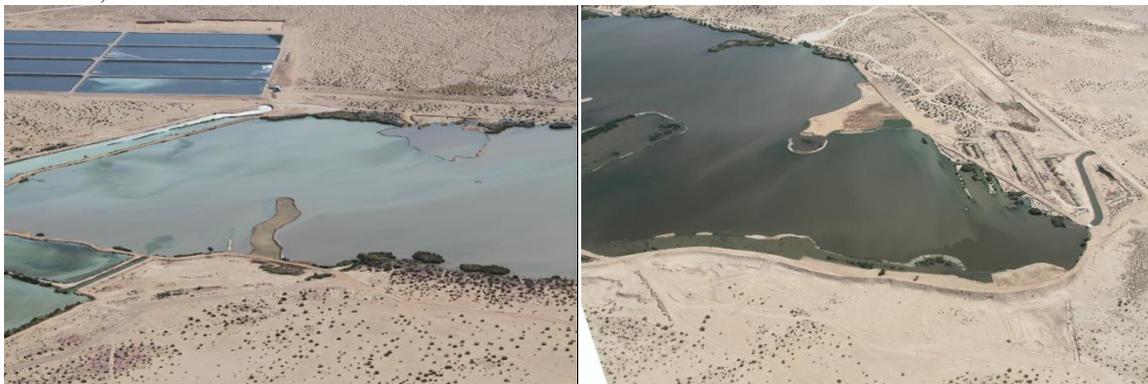
Figura 42. Fotografías aéreas del humedal en tres fechas diferentes: 04 de mayo de 2010, 30 de septiembre de 2011 y 13 de marzo de 2012.

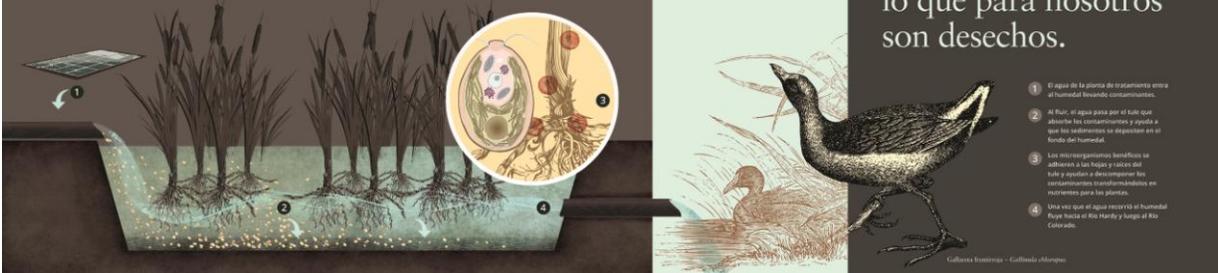
- 1 El agua de la planta de tratamiento entra al humedal llevando contaminantes.
- 2 Al fluir, el agua pasa por el tulo que absorbe los contaminantes y ayuda a que los sedimentos se depositen en el fondo del humedal.
- 3 Los microorganismos beneficiosos se adhieren a las hojas y raíces del tulo y ayudan a descomponer los contaminantes transformándolos en nutrientes para las plantas.
- 4 Una vez que el agua recorrió el humedal fluye hacia el Río Hardy y luego al Río Colorado.
