El pozo: usos, seguridad y tradición en la subcuenca del río San Javier

Wells: usage, safety and tradition
in San Javier subbasin

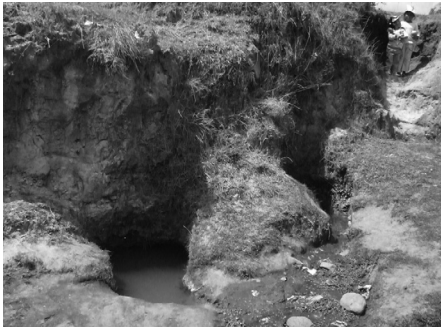
Figura 5. Antiguos pozos-manantiales más de 150 años de historia en Jesús María

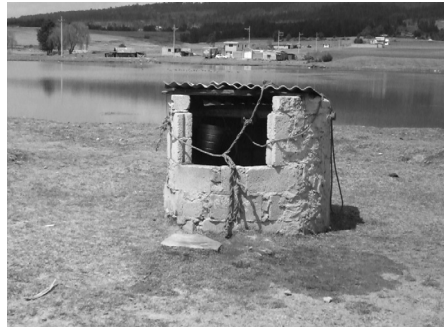
Figura 6. Pozo de la familia Ríos en el ejido El Sitio, con brocal, cubierto y con garrucha

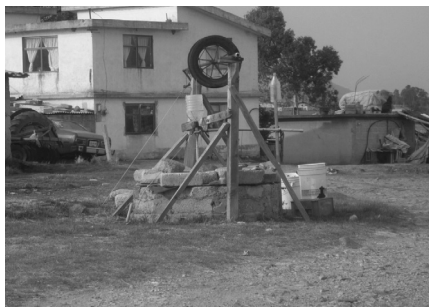
Figura 8. Una rueda en forma de polea con manivela para extraer agua de un pozo, en el ejido El Hospital
